## Amphibienförderung im Naturschutzgebiet Buriet / Buechsee; Thal, SG

<b>Gemeinde</b>	Thal SG
<b>Parzelle(n)</b>	734, 2105 und 2366
<b>Grundeigentümerin</b>	Pro Natura und Pro Natura St. Gallen-Appenzell
<b>Bauherrschaft</b>	Pro Natura St. Gallen-Appenzell, Postfach 103, 9014 St. Gallen

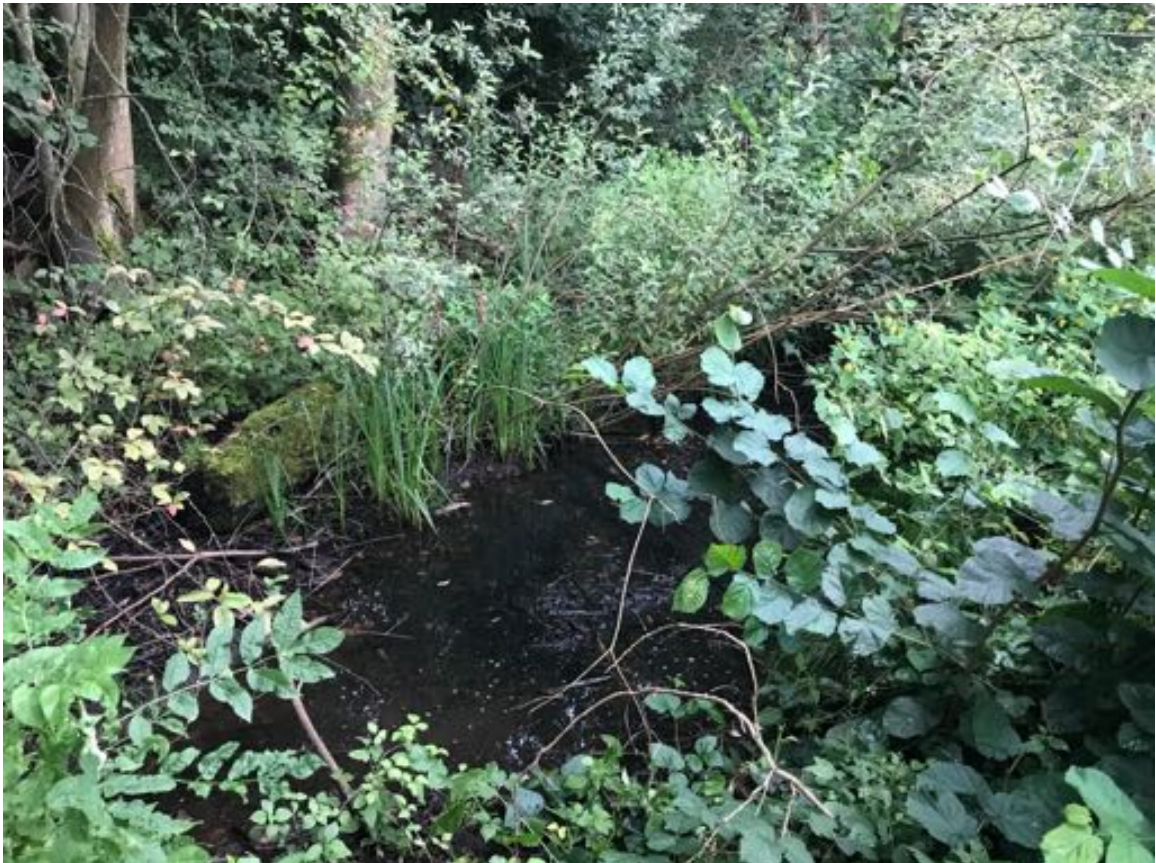
*Abb. 1: Nahezu verlandeter Weiher auf der Parzelle Nr. 2366 (Foto: Pro Natura SGA)*

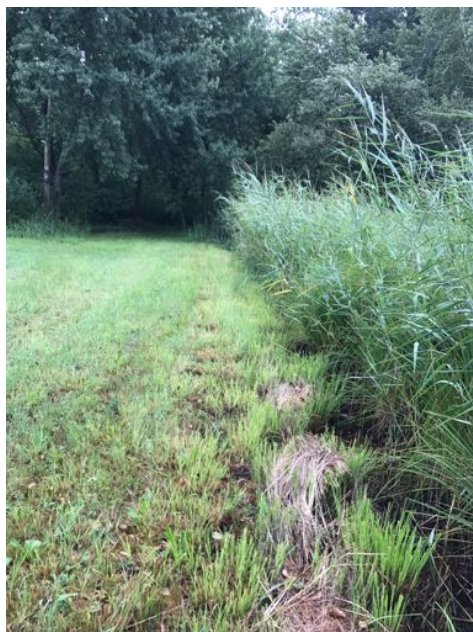
Abb. 2: Verlandeter Graben zwischen Ried und Pufferzone (Foto: Pro Natura SGA)

Der nahezu verlandete Graben wurde wohl als Abgrenzung des Flachmoores zur Futterwiese erstellt. Er weist (zumindest heute) keinen Abfluss auf und entwässert daher das angrenzende Moor nicht. Deshalb kann er - ohne die hydrologische Situation im Moor zu beeinflussen - etwas abgetieft und verbreitert werden. Ein ähnliches Laichgewässer wurde vor wenigen Jahren etwas weiter östlich auf der Parzelle Nr. 2104 realisiert. Da in diesem benachbarten Laichgewässer Kammolche beobachtet wurden, werden die Erfolgsaussichten dieser Massnahme positiv eingeschätzt.

Der bestehende ca. 30 cm tiefe, 1 m breite und 30 m lange (verlandete) Graben wird auf 1.4 m verbreitert und auf ca. 60 cm abgetieft. Dadurch entsteht ein stehendes Gewässer von rund 40 m<sup>2</sup> Fläche. Die Höhe des Wasserstandes ist vom Seespiegel beeinflusst, wie die Grabenverbreiterung im Nachbargrundstück zeigt. Es fallen rund 15 m<sup>3</sup> Aushub (Humus und B-Horizont) an.

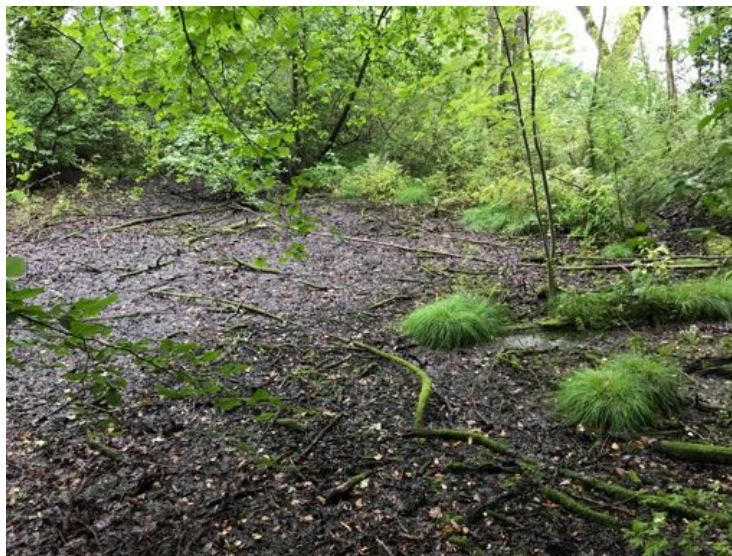
Abb. 3: Trockengefallener Tümpel im verlandeten Steinbruchweiher (Foto: Pro Natura SGA)

Der östliche Steinbruchweiher im Studenbüchel führt im Frühjahr Wasser und wird als Laichplatz von verschiedenen Molcharten genutzt. Die Larven dürften aber nur in nassen Jahren überleben. Sie haben nämlich in diesem Gewässer eine relativ lange Entwicklungszeit, da der Weiher stark beschattet ist. Dadurch steigt das Risiko, dass der Weiher bei ausbleibenden Regenfällen vor Ende der Entwicklungszeit austrocknet (s. Abb. 3). Das Gewässer ist daher in machen Jahren für die Molche eher eine Falle.

Daher soll die Besonnung des Weihers verbessert und drei verlandete Bereiche etwas abgetieft werden (dürfen im Hochsommer austrocknen aber nicht

bereits im Frühsommer). Dazu müssen auch 2 grosse Holzhaufen aus dem nahezu verlandeten Weiher entfernt werden.

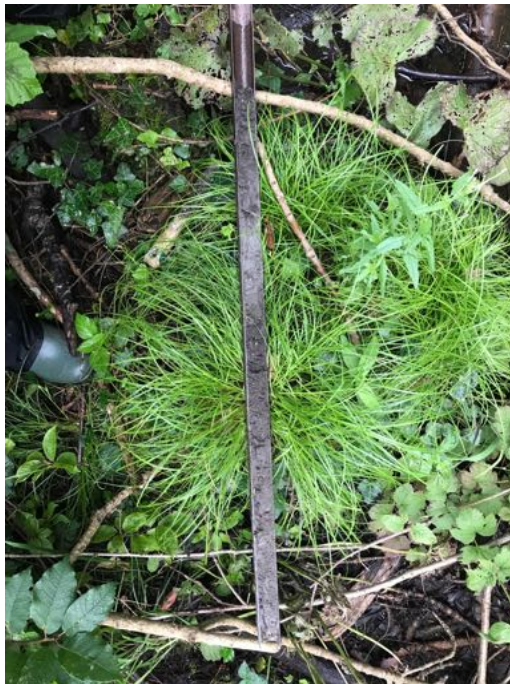
Abb. 5: Bodenprobe: sandig-organisches Material der Verlandungszone (Foto: Pro Natura SGA)

Diese ehemalige Abbaustelle ist nahezu vollständig verlandet. Dazu beigetragen hat sicher auch der kleine Segelgassbach, der früher den Steinbruchwei-

her durchflossen haben muss. Das in der ehemaligen Grube abgelagerte Material besteht nämlich nicht nur aus organischem Material, sondern weist auch grosse Anteile an sandigen Ablagerungen auf.
