# Ökologische Aufwertung Rüden - Kobel - Langmoos (Gemeinde Berneck SG)

## Erfolgskontrolle 2012/2013

St.Gallen, 30. September 2013

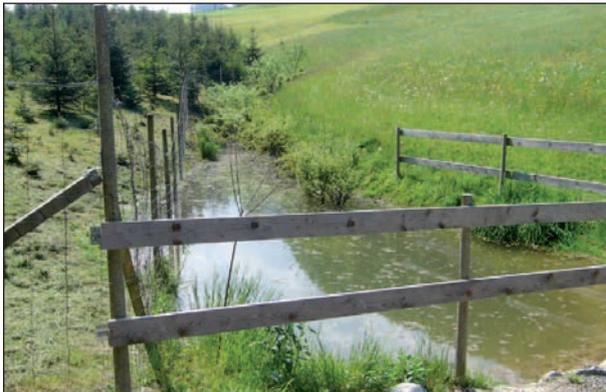
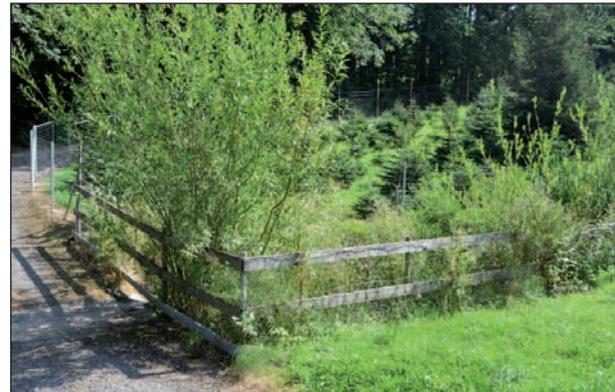
<b>1 Stauweiher Rüden</b> <span style="float: right;">☺</span>	
<p><b>Grundbesitzer:</b> Ortsgemeinde Berneck  <b>Parzelle Nr.:</b> 1813; Fläche: 100 m<sup>2</sup>  <b>Realisierung:</b> November 2005 / April 2006  <b>Beschreibung:</b> Aufstau eines kleinen Bächleins im Rüden oberhalb eines Strassendamms. Der bestehende Durchlass wurde verschlossen und über den Damm eine befestigte Furt sowie eine Sohlrampe mit Blocksteinen erstellt. Der neu entstandene Weiher bedeckt eine Fläche von ca. 30 m<sup>2</sup>.</p>	<p><b>Situation 2012</b>                  Die Wasserabdichtung ist gut. Aufgrund des Wasserzuflusses weist der Weiher starke Algenproduktion auf. Das Ufergehölz ist pflegebedürftig. Grasfrosch, Bergmolch und Erdkröte wurden nachgewiesen.  <b>Bilanz</b>                  Das Ziel wurde erreicht. Mit dem Grundeigentümer ist die Pflege und die Abgeltung zu regeln.</p>

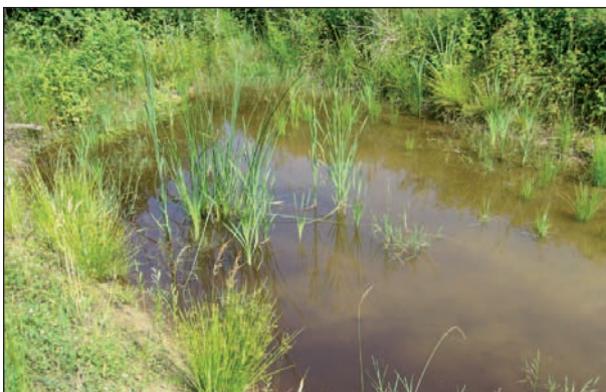
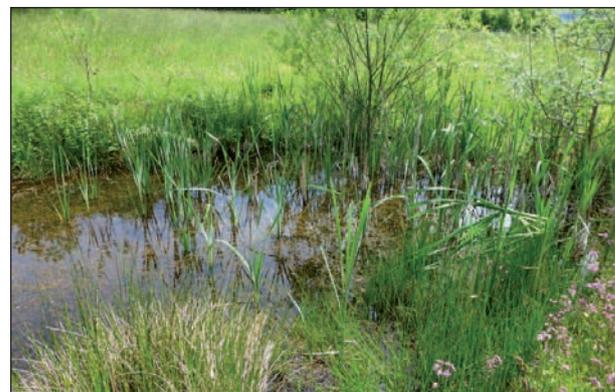
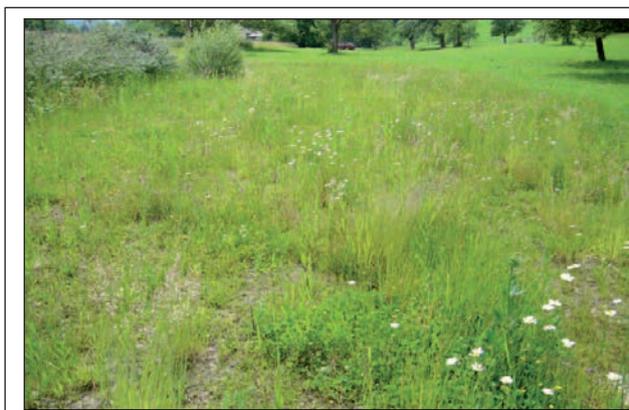
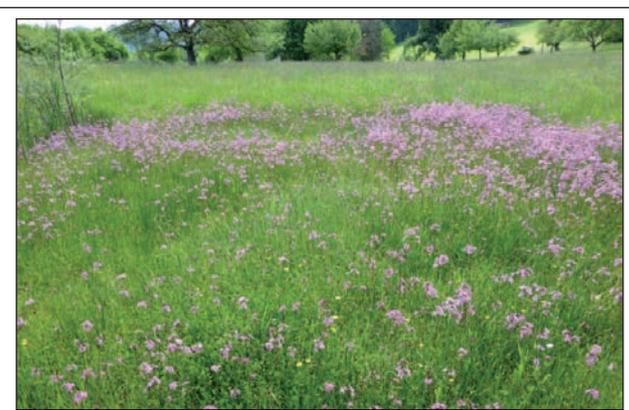
<b>2 Weiher und Feuchtwiese Langmoos</b> <span style="float: right;">☺</span>	
<p><b>Grundbesitzer:</b> Beat &amp; Dorothea Appenzeller, Berneck  <b>Parzelle Nr.:</b> 2014; Fläche: 400 m<sup>2</sup>  <b>Realisierung:</b> November 2005 / Juni 2006  <b>Beschreibung:</b> Im Langmoos wurden ein neuer Weiher und eine Feuchtwiese erstellt. Der Lehmdeich konnte noch nicht vollständig abgedichtet werden; eine Nachbesserung erfolgt im Winter 2007-08. Die Feuchtwiese wurde mit einer Blumenmischung angesät. Der Weiher dient als Laichgewässer für Erdkröte, Grasfrosch und Bergmolch sowie potenziell für Gelbbauchunke. Die Feuchtwiese wird sich bei geeigneter Pflege innert weniger Jahre zu einer blüten- und insektenreichen Fläche entwickeln.</p>	<p><b>Situation 2013</b>                  Im Weiher entwickelt sich Rohrkolben sehr stark. Das erfordert regelmässige, aufwendige Pflegearbeiten. Das Gewässer wird aber von Amphibien und Libellen in grosser Zahl genutzt. Auf der Feuchtwiese hat sich eine artenreiche Vegetation entwickelt mit einem Blütenangebot von Mai bis September. Die Fläche ist sehr nass, aber dank Lehmuntergrund jederzeit befahrbar.  <b>Bilanz</b>                  Das Ziel wurde erreicht. Die Feuchtwiese hat sich wunschgemäss entwickelt. Der Unterhalt des Kleingewässers wurde unterschätzt. Die gelegentliche maschinelle Entfernung von Vegetation kann durch Pro Natura unterstützt werden.</p>

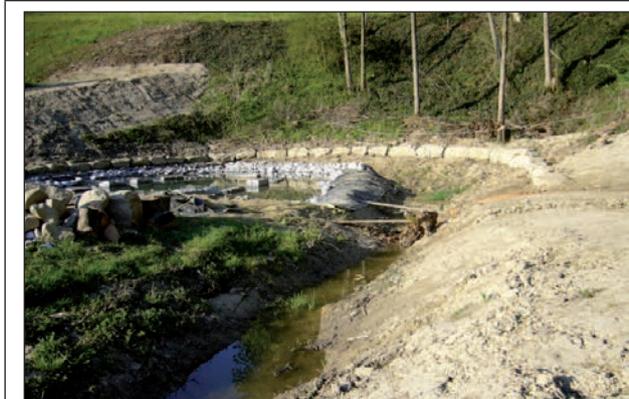
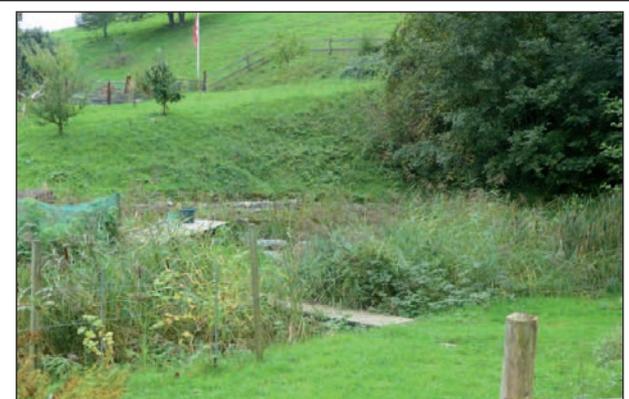
### 3 Weiher Kobel

**Beschreibung:** Im Feuchtgebiet Kobel, ein geschütztes Amphibienlaichgewässer von regionaler Bedeutung, wurde ein neues, leicht zu pflegendes Flachgewässer erstellt. Die Gehölz bestandene Umgebung wurde stark ausgelichtet. Nach einem Besitzerwechsel und der Erstellung eines Einfamilienhauses in unmittelbarer Nähe wurde das Gelände durch den neuen Besitzer erneut umgestaltet und ein aufstaubarer Bereich neben einem Schwimmteich erstellt. Das Gewässer dient als Laichgewässer für Erdkröte, Grasfrosch, Bergmolch, Fadenmolch und Gelbbauchunke. Durch geeignete Pflege ist insbesondere die Erhaltung der Gelbbauchunke und des Fadenmolches zu gewährleisten.

Der Schwimmteich ist in den Garten integriert. Der feuchte Uferbereich ist stark mit naturnaher Vegetation verwachsen. Das Gewässer dient als Laichgewässer für Grasfrosch, Erdkröte und Bergmolch. Die Gelbbauchunken sind verschwunden.

Das Ziel wurde nicht erreicht. Es ist unrealistisch, die notwendigen Bedingungen für Gelbbauchunken in der Gartenanlage zu erhalten. Für das ehemalige Unkenvorkommen ist ein Ersatz an einer besser geeigneten Lage zu suchen.

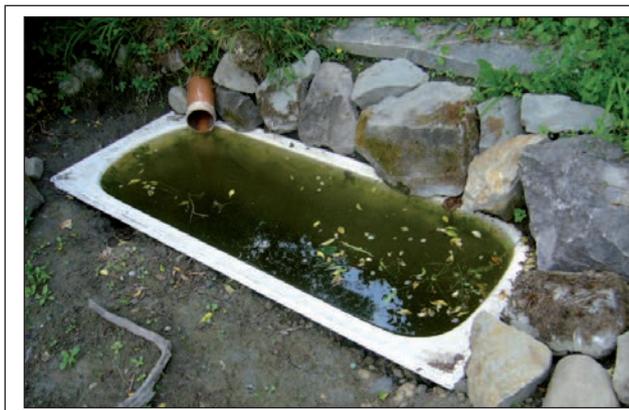
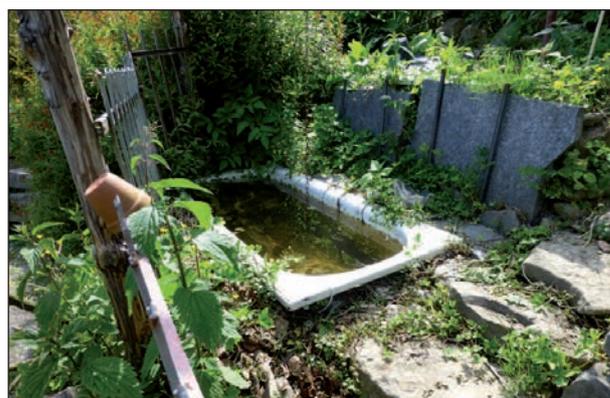
### 4 Kleingewässer Rüden

**Beschreibung:** Im Garten wurden zwei Wannen eingegraben, die sofort von Gelbbauchunken als Laichgewässer angenommen wurden. Das Gelände eignet sich für die Wiederansiedlung der in nächster Umgebung verschwundenen Geburtshelferkröte.

Vereinzelt sind Gelbbauchunken noch anzutreffen. Regelmässige Vermehrung findet nicht statt. Eine Wiederansiedlung von Geburtshelferkröten wurde nicht versucht.

Das Ziel wurde teilweise erreicht. Das Vorkommen der Gelbbauchunke ist sehr isoliert und umfasst nur Einzeltiere. Zur Förderung einer stabilen Population bedarf es zusätzlicher geeigneter Laichgewässer in der Nähe. Das sehr steile und trockene Gelände ist dafür nur bedingt geeignet. Der Aufbau einer neuen Population an einer gesamthaft besser geeigneten Lage ist zu prüfen.

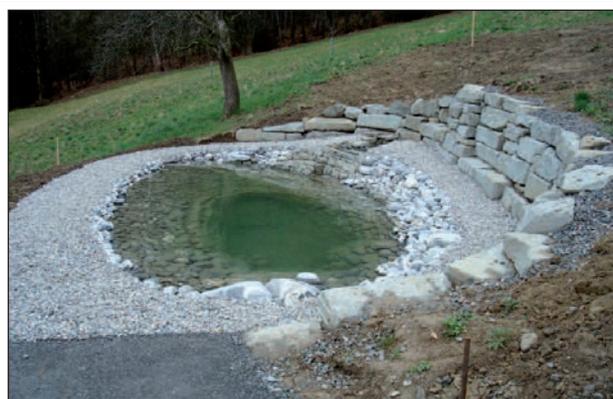
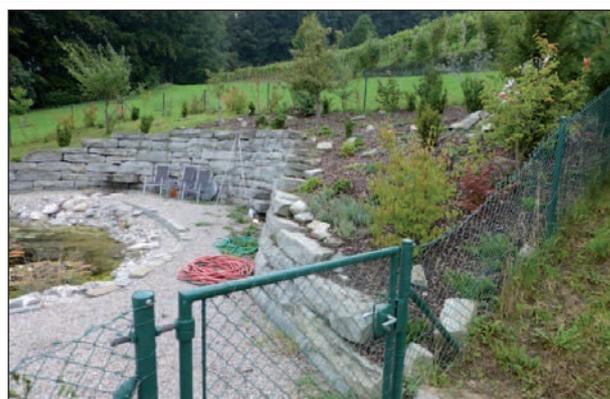
## 5 Weiher Geisskübel

Das Areal wurde als Garten mit teilweise nicht heimischen Gehölzen gestaltet. Die Trockenmauer sowie der Weiher entsprechen den gesetzten Zielen. Im neu angelegten Weiher haben sich Grasfrosch, Erdkröte und Bergmolch angesiedelt. Ein Besatzversuch mit Geburtshelferkröten durch den Eigentümers hat keinen Erfolg gebracht. Die Lebensraumbedingungen für Gelbbauchunken und Geburtshelferkröten sind noch nicht geeignet. Das Vorkommen von Fadenmolchen konnte noch nicht abschliessend abgeklärt werden.

Das Ziel wurde teilweise erreicht. Verbreitete Arten haben von der Anlage rasch profitiert. Gelbbauchunken und Geburtshelferkröten konnten nicht angesiedelt werden.

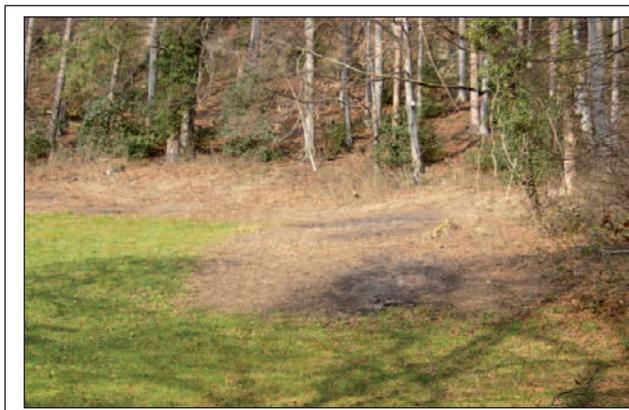
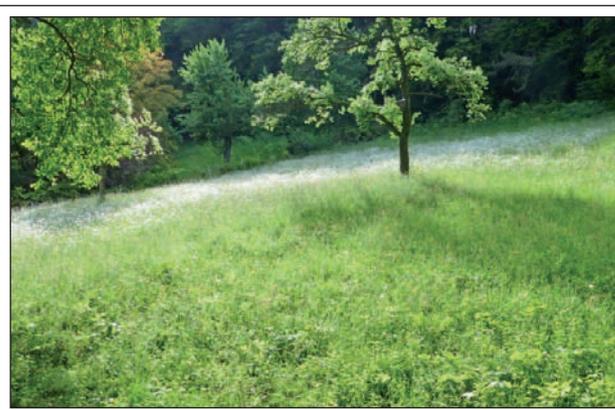
## 6 Regeneration Magerwiese Rüden

Die Brombeeren konnten dank mehrjähriger Frühjahrsbeweidung zurück gedrängt werden. Die ehemals artenreiche Vegetation hat sich aber nicht regeneriert. Neuerdings hat sich Kanadisches Berufskraut stark ausgebreitet.

Das Ziel wurde teilweise erreicht. Brombeeren konnten erfolgreich zurück gedrängt werden. Die Ausbreitung des Kanadischen Berufskrautes behindert die Förderung einer artenreichen Magerwiese. Zu deren Eindämmung ist alle 3 Jahre ein früherer Schnitt erforderlich.

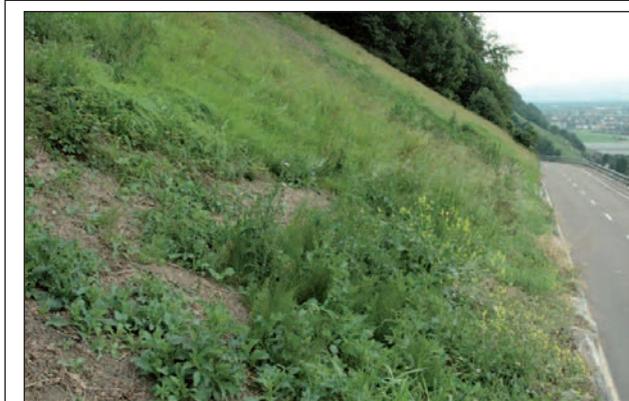
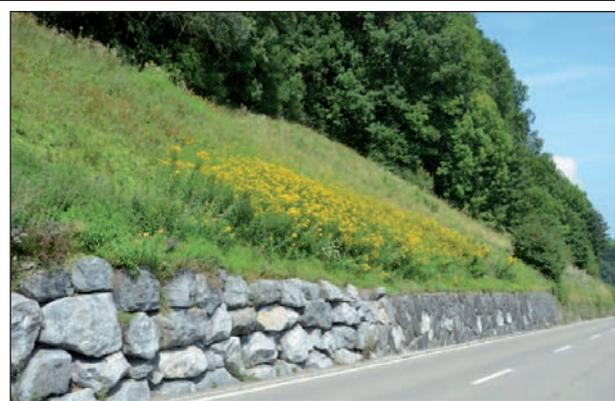
### 7 Regeneration Magerwiese Sattelberg

Aus betrieblichen Gründen wurde die Magerwiese in zwei letzten Jahren nicht geschnitten. Als Folge davon haben sich Brombeeren und Kanadische Goldruten wieder stark ausgebreitet. Ausserdem breitet sich Kanadisches Berufskraut aus. Schützenswerte Pflanzenarten sind nicht wieder aufgetaucht.

Das Ziel wurde nicht erreicht. Das punktuelle Einbringen seltener Pflanzenarten sowie ein lokal früherer Rückschnitt von Neophyten ist zu prüfen.

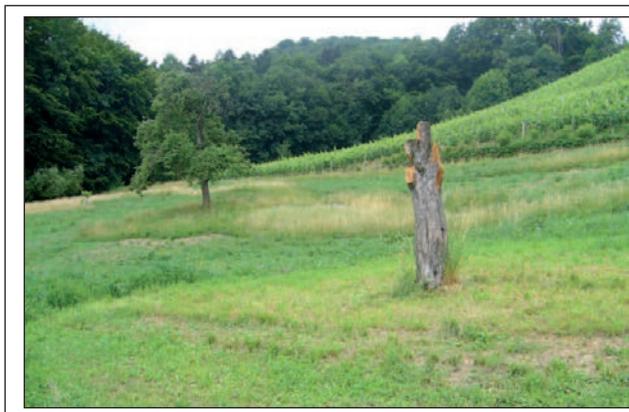
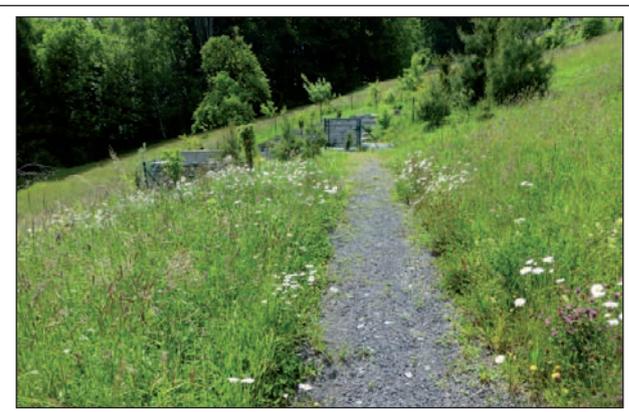
### 8 Ansaat Blumenwiese Geisskübel

Auf der neu angesäten Blumenwiese haben sich wenige der gewünschten Arten angesiedelt. Die Wiese ist rasch wüchsig und für einen späten Schnitt wenig geeignet. Eine später wiederholte Ansaat auf einer Teilfläche hat mehr Erfolg gebracht. Möglicherweise entwickelt sich im Laufe der Zeit eine artenreichere Vegetation.

Das Ziel wurde teilweise erreicht. Das Ergebnis der angesäten Magerwiese ist unbefriedigend. Zur Förderung der Artenvielfalt ist das punktuelle Einbringen von Pflanzenarten zu prüfen.

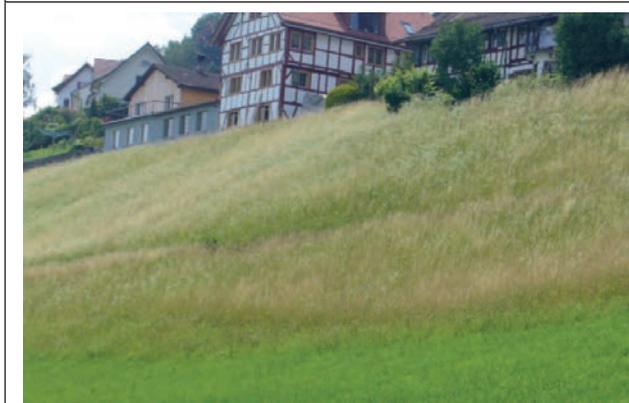
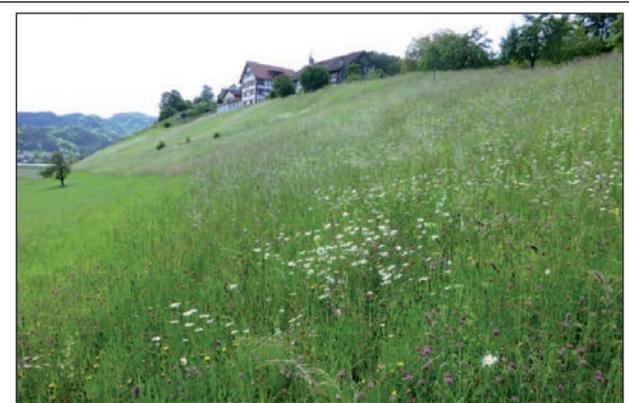
### 9 Aufwertung Magerwiese Kobel

Die Ansaat auf den Teilflächen hat sich wunschgemäss entwickelt und zu grösserer Artenvielfalt geführt. Das Kanadische Berufskraut hat sich aber auf der ganzen Fläche stark ausgebreitet und droht, die Fläche zu dominieren.

Das Ziel wurde teilweise erreicht. Zur Eindämmung des Berufskrautes ist die Wiese abschnittsweise alle 3 Jahre früher zu mähen.

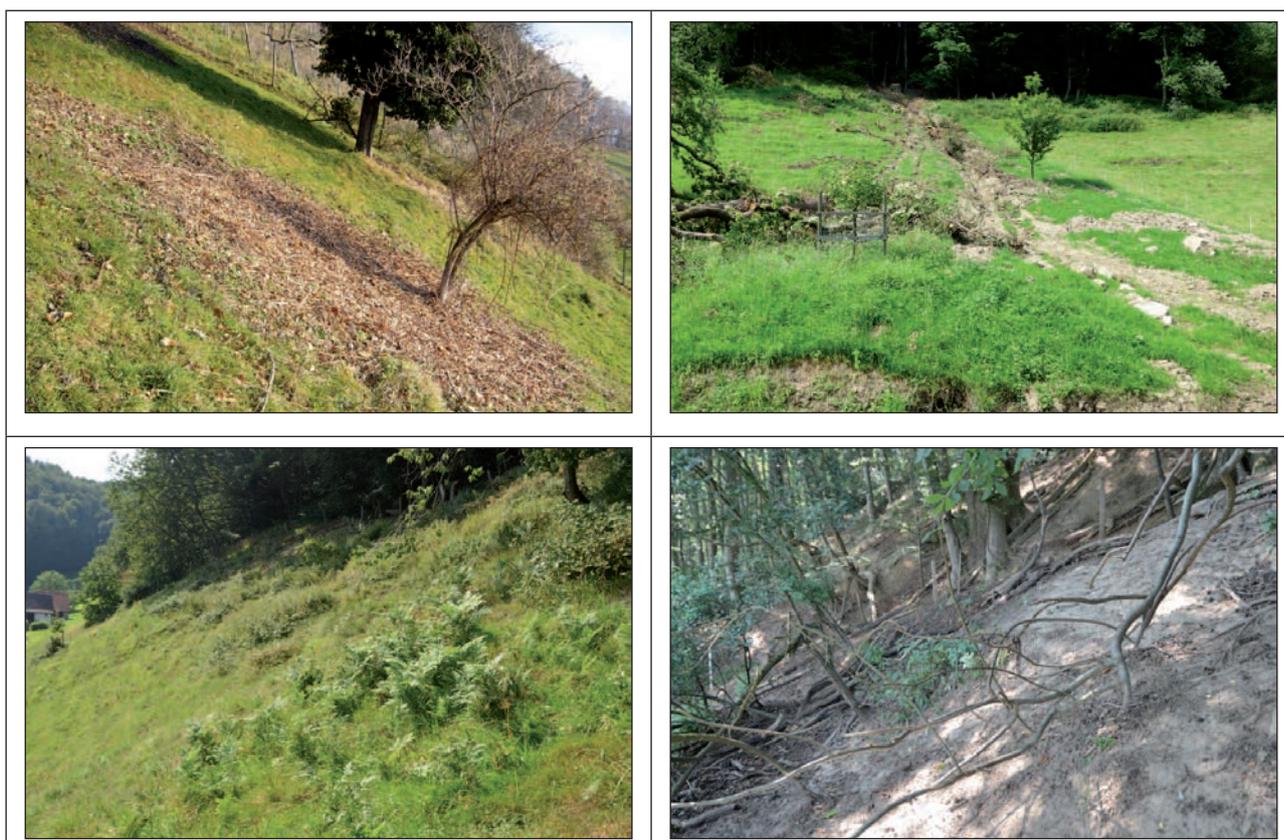
### 10 Regeneration Weide Langmoos

Zur Eindämmung von Brombeeren und Farn wurde ein grosser Aufwand betrieben. Dank einer regelmässigen Schafbeweidung konnte der Brombeerbewuchs eingedämmt werden. Ein Hochwasserereignis hat Anfang Juni 2013 einen Teil der Fläche beschädigt und behindert fortan die Beweidung.

Das Ziel wurde teilweise erreicht. Die Eindämmung von Brombeeren ist offenbar mit intensiver Frühjahrsbeweidung durch Schafe oder Ziegen möglich. Das geht aber auf Kosten von pflanzlicher Artenvielfalt. Die Beweidung innerhalb der Bestockung führt zu vegetationslosen Stellen, die erosions- und rutschgefährdet sind. Das Ergebnis ist somit gesamthaft noch nicht befriedigend. Die Pflege ist so anzupassen, dass kein Erosionsrisiko entsteht und sich eine artenreiche Vegetation entwickeln kann.

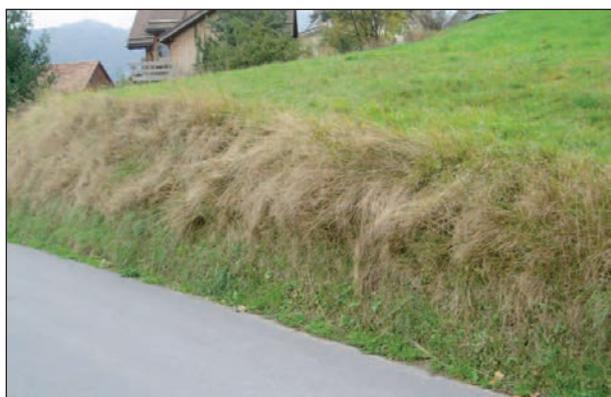
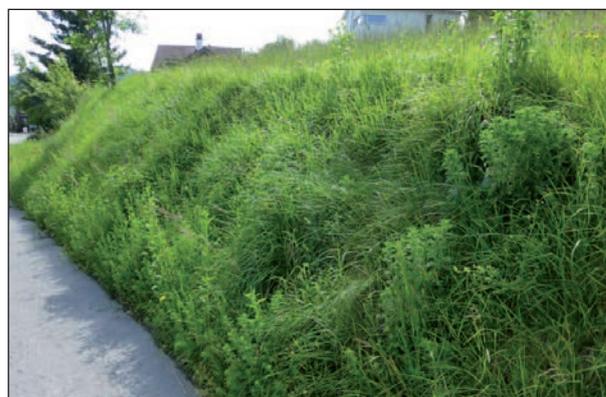
## 11 Strassenböschung Rüden

Der selektive späte Schnitt der Strassenböschung hat die artenreiche Vegetation erhalten. Kanadisches Berufskraut ist auf der Fläche noch nicht eingedrungen. Das Vorkommen der Wespenspinne konnte ausgedehnt werden.

Das Ziel wurde erreicht. Die selektive Pflege erlaubt die Erhaltung artenreicher Vegetation, ist aber aufwändig und abhängig von bewusstem, zielorientiertem Eingreifen.

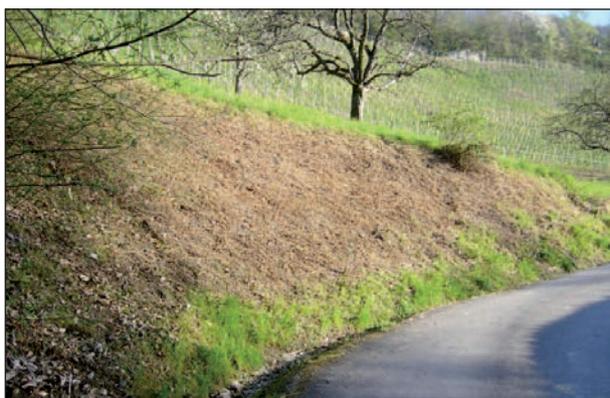
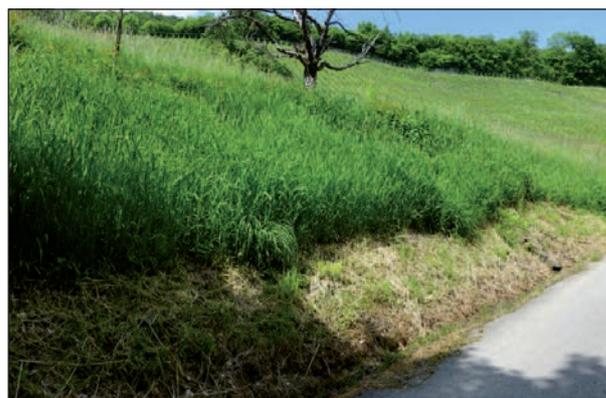
## 12 Strassenböschung Geisskübel

**Situation 2013**  
 Die Bekämpfung der Brombeeren war erfolgreich. Die aktuelle Vegetation besteht aber weitgehend aus schnellwüchsigen Gräsern. Ausserdem wurden Rosen entfernt. Die Fläche ist wesentlich arten- und strukturärmer geworden.

**Bilanz**  
 Das Ziel wurde teilweise erreicht. Verschwundene Rosen und Blütenpflanzen sind gezielt wieder einzubringen. Die Förderung artenreicher Strukturen verlangt bewusste, zielorientierte Eingriffe und lässt sich kaum verordnen.

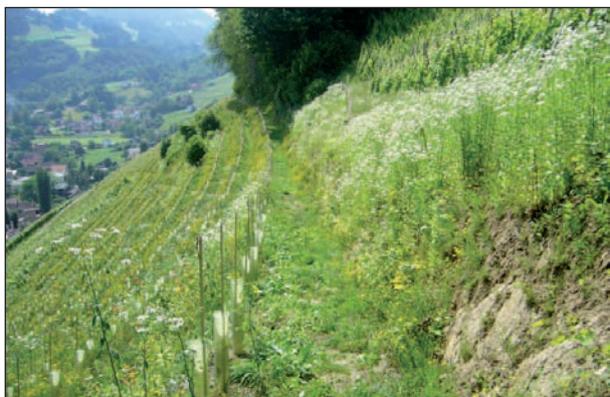
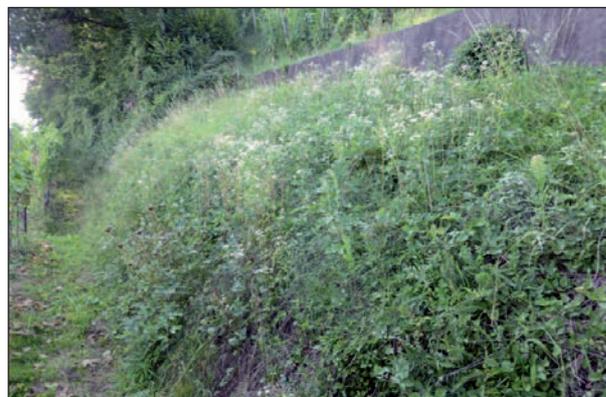
## 13 Rebweg Wisshalden

**Situation 2013**  
 Einzelne der angesäten Pflanzen haben sich angesiedelt. Die Fläche ist aber dominiert von Gräsern und Kanadischem Berufskraut. Dieses hat sich in mehreren Rebbergen noch stärker ausgebreitet.

**Bilanz**  
 Das Ziel wurde teilweise erreicht. Zur Eindämmung des Berufskrautes ist die Vegetation alle 3 Jahre früher zu schneiden. Für den Umgang mit dem Kanadischen Berufskraut in Rebbergen sind neue Pflegemethoden zu entwickeln.

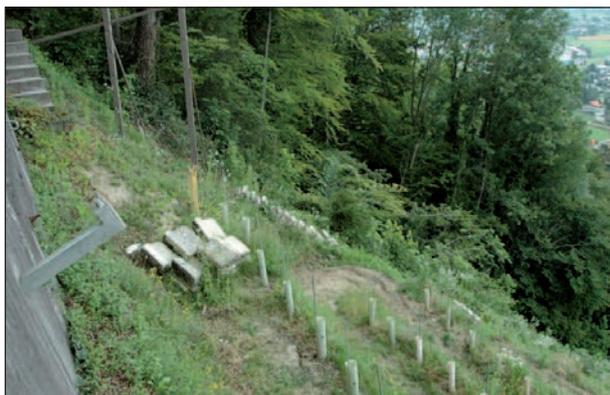
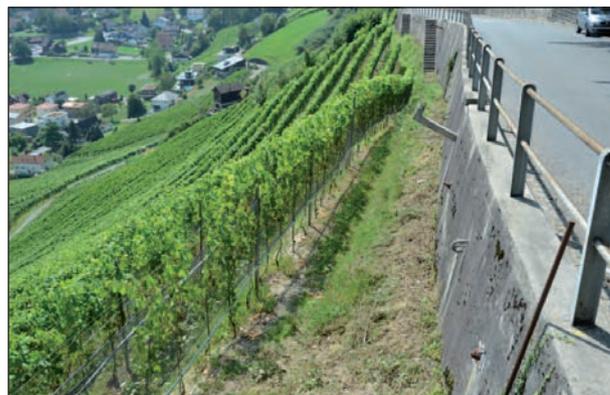
### 14 Kleinstrukturen Rebberg Stegeler

**Situation 2013**  
 Die kostenlos angelegten Kleinstrukturen wurden in der Zwischenzeit durch den Grundeigentümer ersatzlos beseitigt.  
**Bilanz**  
 Das Ziel wurde nicht erreicht. Die Erhaltung artenreicher Strukturen verlangt bewusste, zielorientierte Eingriffe und kann kaum verordnet werden.

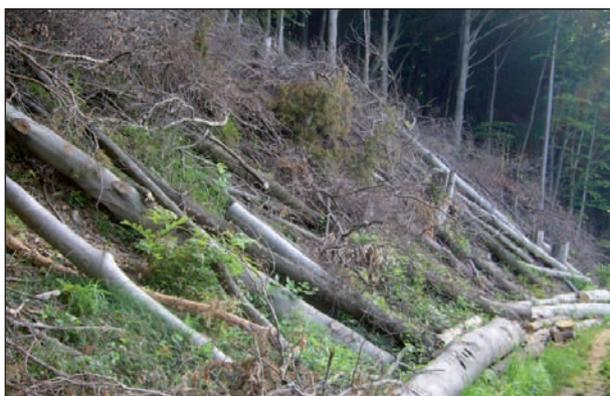
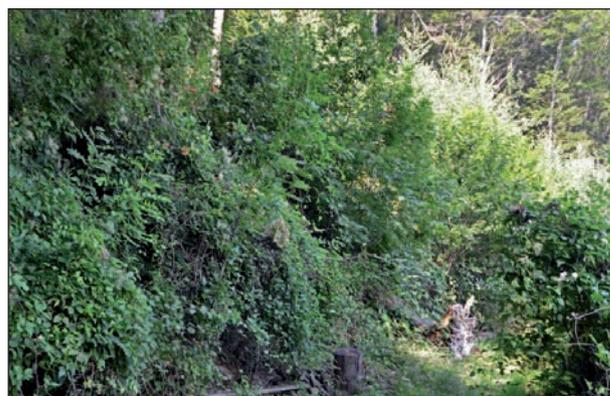
### 15 Auslichtung Waldrand Langmoos

**Situation 2012**  
 Auf der Schlagfläche hat sich eine dichte und artenreiche Gehölzvegetation entwickelt. Die Vegetation verbessert auch die Sicherheit gegen Steinschlag.  
**Bilanz**  
 Das Ziel wurde erreicht. Die Entwicklung verläuft rasch und verlangt wiederholte Pflegeeingriffe, um einen stabilen Baumbestand zu entwickeln.

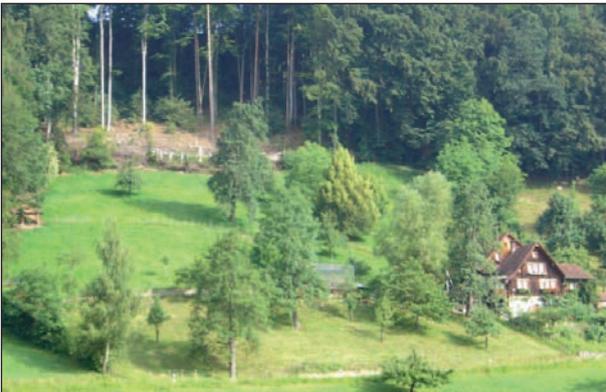
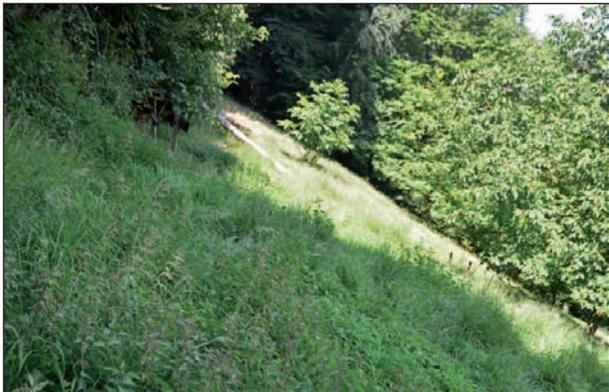
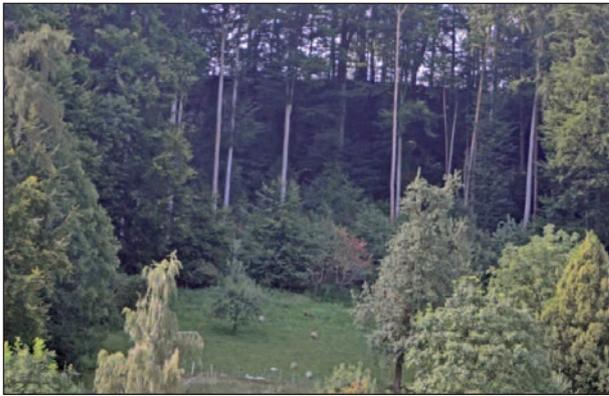
<h3>16 Auslichtung Waldrand Rüden</h3>

<p><b>Grundbesitzer:</b> P. Segmüller &amp; C. Federer, Berneck  <b>Parzelle Nr.:</b> 1783; <b>Fläche:</b> 500 m<sup>2</sup>  <b>Realisierung:</b> Januar 2006  <b>Beschreibung:</b> Am steilen Waldrand im Rüden wurde eine Bucht in den Wald geschlagen. Örtlich wurde auch eine Hangsicherung mit Holz erstellt. Damit wurde Raum geschaffen, damit sich im extrem steilen Gelände ein gestufter Waldrand entwickeln kann. Mit dieser Massnahme sollen Erfahrungen für mögliche weitere Pflegemassnahmen im schwer zugänglichen und Stein-schlag gefährdeten Waldgebiet gesammelt werden.</p>	<p><b>Situation 2012</b>                  Auf der Schlagfläche haben sich Brombeeren stark ausgebreitet. Gehölze kommen deshalb nur langsam auf. Sträucher haben sich bisher kaum durchsetzen können. Auf der angrenzenden steilen Weide haben sich Brennnesseln ausgebreitet. Der Grasbewuchs wird von den Schafen nur ungerne gefressen.  <b>Bilanz</b>                  Das Ziel wurde teilweise erreicht. Es ist prüfenswert, gezielt einzelne grössere Sträucher am Waldrand zu pflanzen. Die extensive Beweidung der Wiese ist nicht zielführend und verlangt Pflegeschnitte.</p>

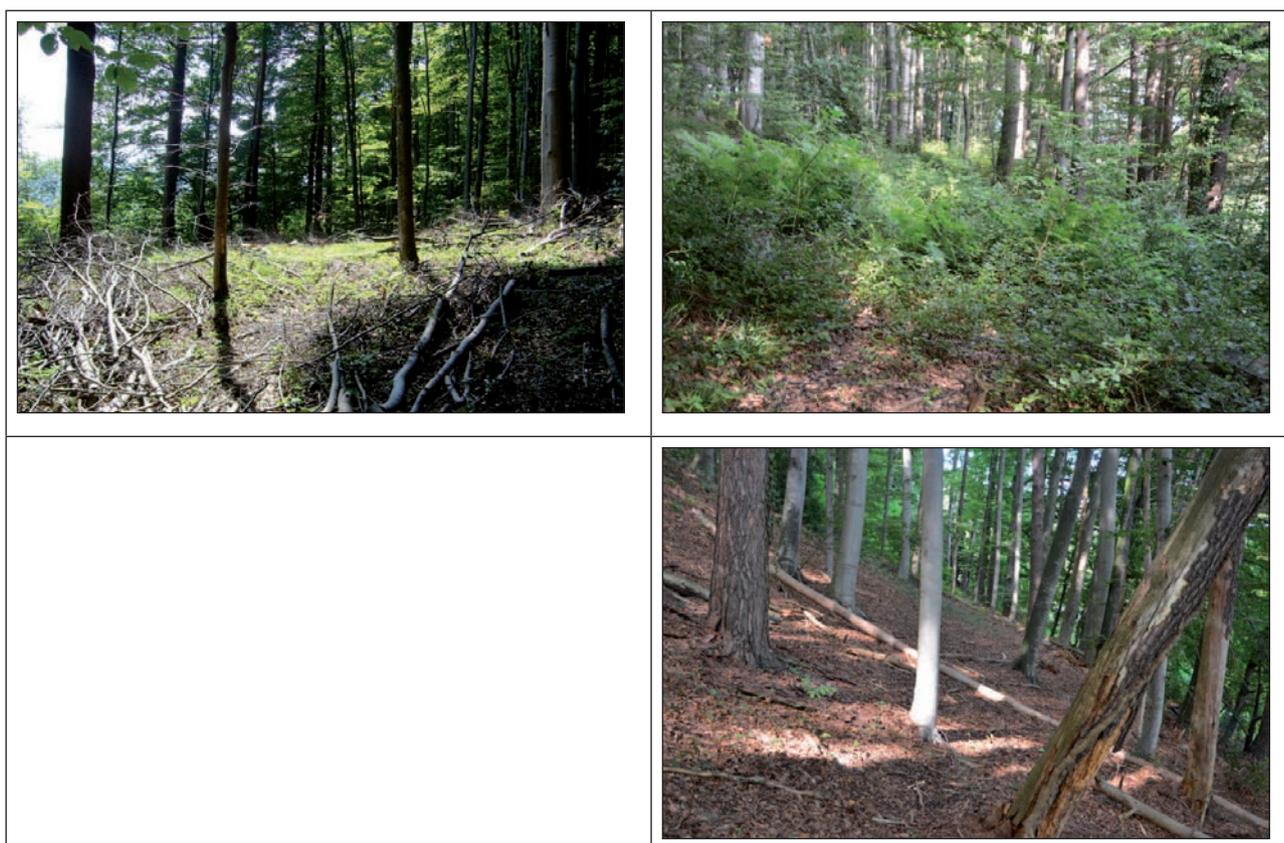
<h3>17 Auslichtung Wald Rüden</h3>

<p><b>Grundbesitzer:</b> U. Apfelbaum, Berneck  <b>Parzelle Nr.:</b> 1186; <b>Fläche:</b> 500 m<sup>2</sup>  <b>Realisierung:</b> Januar 2007  <b>Beschreibung:</b> In einem Waldabschnitt im Rüden mit stark unterweidetem Waldrand und dichtem Altholz wurde eine Bucht in den Wald geschlagen. Ausserdem wurde ein alter Gitterzaun im Wald entfernt. Damit wurde Raum geschaffen, damit sich ein artenreicher Waldrand entwickeln kann. Im angrenzenden Waldinneren wurde der dichte Baumbestand zur Waldverjüngung und Förderung der Bodenvegetation ausgelichtet.</p>	<p><b>Situation 2012</b>                  Auf der Schlagfläche hat sich dichte Vegetation überwiegend mit jungen Buchen ausgebreitet. Es haben sich aber auch andere Gehölzarten angesiedelt. Im Vergleich zur angrenzenden Fläche ist der Unterschied augenfällig.  <b>Bilanz</b>                  Das Ziel wurde erreicht. Die Auslichtung hat zu einer wesentlichen artenreicheren Bodenvegetation und zur Stabilisierung des Bodens geführt. Um die erwünschten Bedingungen dauerhaft zu gewährleisten, sind aber wiederholte Pflegearbeiten erforderlich.</p>

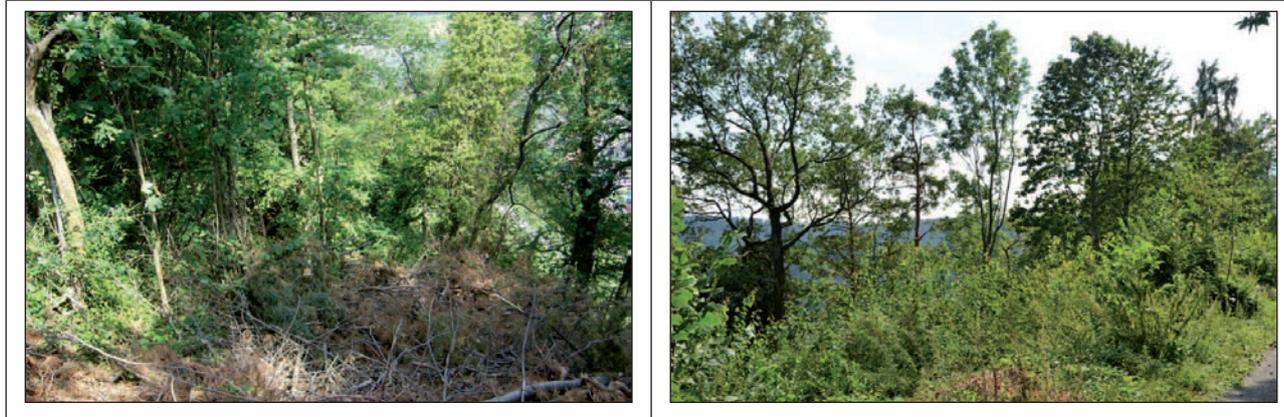
### 18 Auslichtung Gehölz Wisshalden

Auf der ausgelichteten Fläche haben sich neben Sträuchern vor allem Eschen und Buchen ausgebreitet.

Das Ziel wurde erreicht. Der jetzt stufige Aufbau des Gehölzes ist aus Sicht des Artenschutzes und der Stabilität ein Erfolg. Es sind aber weitere Eingriffe prüfenswert, um das steile Gelände zu sichern.

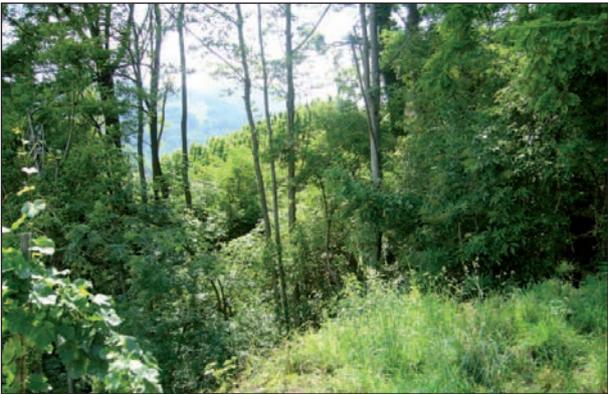
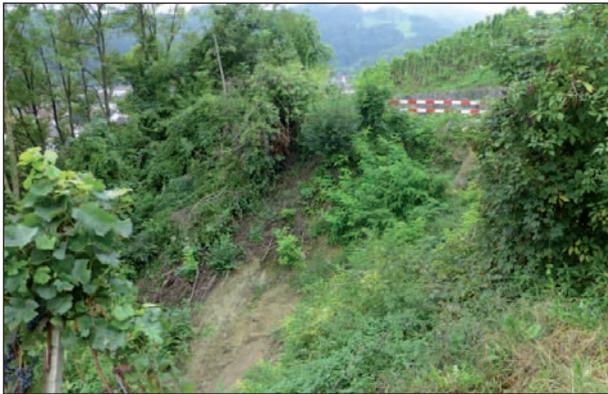
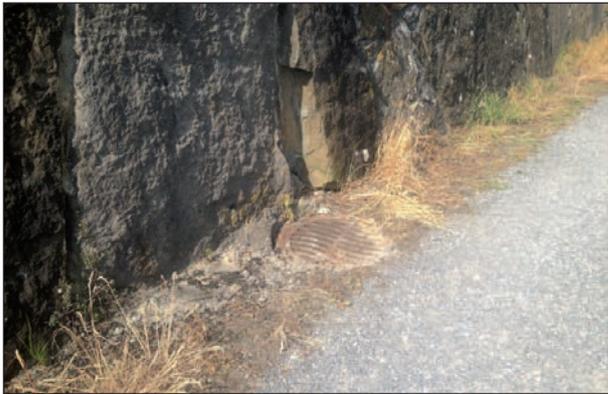
<h2>19 Aufwertung Waldrand Hasettobel <span style="float: right;">☺</span></h2>	
<p><b>Grundbesitzer:</b> M. Würth / Felix Indermaur, Berneck  <b>Parzelle Nr.:</b> 2638, 2641, 2644; <b>Fläche:</b> 300 m<sup>2</sup>  <b>Realisierung:</b> April 2007  <b>Beschreibung:</b> Im steilen Hasettobel wurden vor ca. 30 Jahren Robinien zur Hangsicherung gepflanzt. Diese haben sich ausgebreitet. Zudem ist der Waldrand hoch gewachsen. Im Rahmen des Projektes wurden randständige Bäume entfernt, sodass sich zwischen Rebberg und Wald wieder ein breiter, offener Übergangsbereich mit Sträuchern entwickeln kann.</p>	<p><b>Situation 2013</b>                  Anstelle der entfernten Robinien haben sich verschiedene Gehölze ausgebreitet. Die Flächen sind dicht bewachsen. Bei einem Hangrutsch sind Teile der Böschung mit Baumbestand abgerutscht. Der unsachgemässe Einsatz von Herbiziden entlang dem Fahrweg hat zum Absterben von randlicher Vegetation entlang der Strasse auf grosser Länge geführt. Der Einsatz erfolgte auch in unmittelbarer Nähe zu Entwässerungsschächten.</p> <p><b>Bilanz</b>                  Das Ziel wurde erreicht. Offensichtlich fehlt bei den zuständigen Personen die notwendige Kompetenz im Umgang mit Pestiziden. Eine genaue Anweisung sämtlicher Personen, welche Pestizide einsetzen, ist eine dringende Aufgabe der Gemeinde.</p>

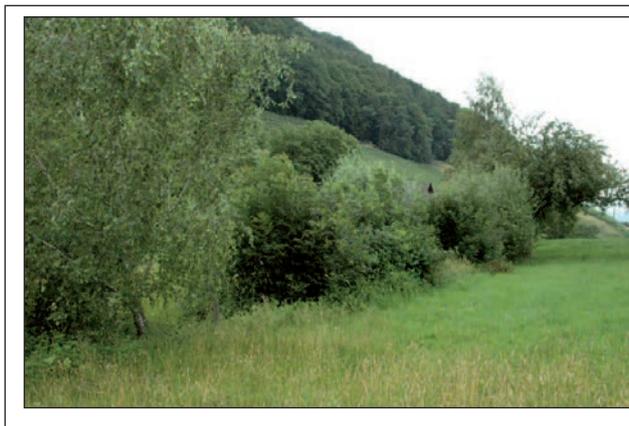
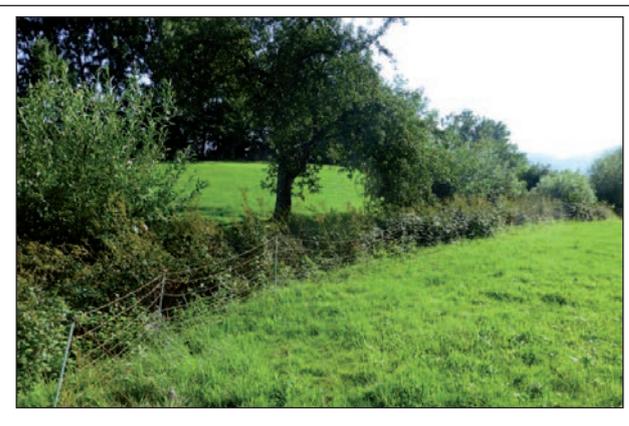
<h2>20 Rückschnitt Baumhecke Langmoos <span style="float: right;">☺</span></h2>	
<p><b>Grundbesitzer:</b> Beat &amp; Dorothea Appenzeller, Berneck  <b>Parzelle Nr.:</b> 2014; <b>Länge:</b> 70 m  <b>Realisierung:</b> Januar 2006  <b>Beschreibung:</b> Entlang einem Graben im Langmoos wurden hoch gewachsene Bäume einer ehemaligen Hecke gefällt. Damit können sich Sträucher und Hochstauden wieder ausbreiten. Die Hecke braucht intensive Pflege, damit sie nicht wieder hoch wächst.</p>	<p><b>Situation 2013</b>                  Hoch wachsende Gehölze werden regelmässig geschnitten. Es dominieren Hochstauden und Weiden.</p> <p><b>Bilanz</b>                  Das Ziel wurde erreicht. Die Pflege wird gemäss Absprache ausgeführt. Der pflanzliche Artenreichtum ist gut. Es ist empfehlenswert, zusätzliche langsam wachsende Sträucher zu pflanzen, um eine geschlossene und pflegeleichte Hecke zu entwickeln.</p>

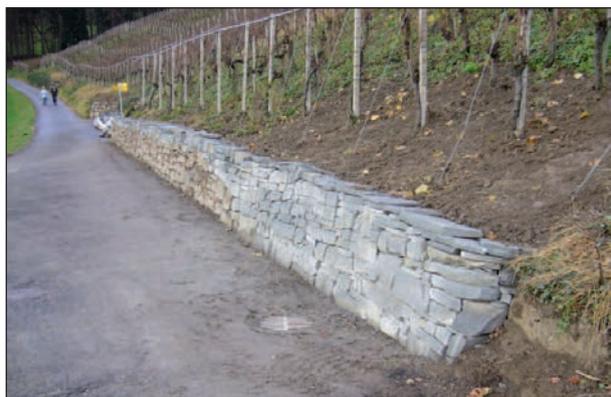
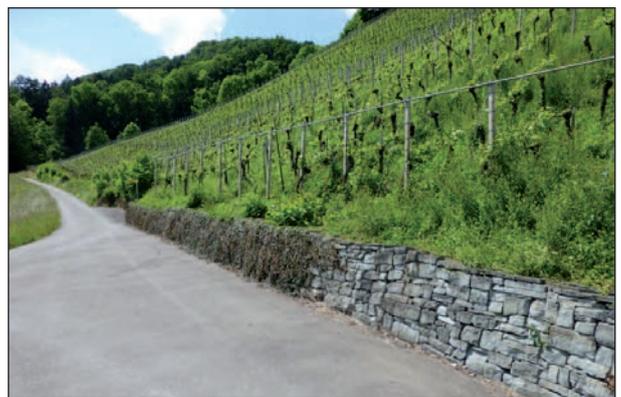
## 21 Sanierung & Erweiterung Trockenmauern Geisskübel – Junge Reben

**Situation 2013**  
 Im Bereich, wo die Trockenmauer neu erstellt wurde, präsentiert sie sich sauber und stabil. Der Bereich, in dem Efeu und Eschen entfernt wurden, ist erneut überwachsen. Die Eschen wurden wiederholt zurück geschnitten.

**Bilanz**  
 Das Ziel wurde erreicht. Die Eindämmung von Eschen verlangt aber regelmässige Eingriffe. Die Eindämmung von Efeu und Eschen verlangt einen jährlichen Pflegeeinsatz.

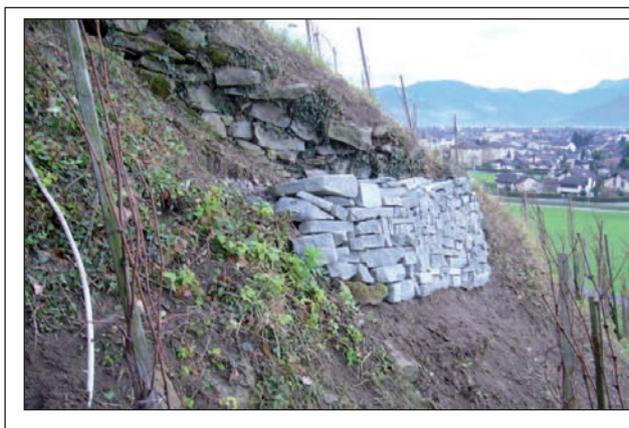
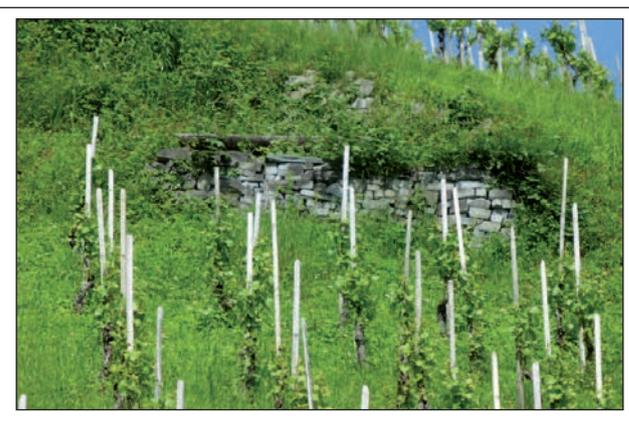
## 22 Steinschüttung Rebberg Eichholz

**Situation 2013**  
 Die neu erstellte Trockenmauer ist teilweise überwachsen. Sie wurde in den vergangenen Jahren jährlich frei geschnitten.

**Bilanz**  
 Das Ziel wurde erreicht. Die neu erstellte Trockenmauer ist stabil und erfüllt ihren Zweck als Rückzugsort für Kleintiere und zur Hangstabilisierung. Die Pflege sollte im bisherigen Rahmen weiter geführt werden.

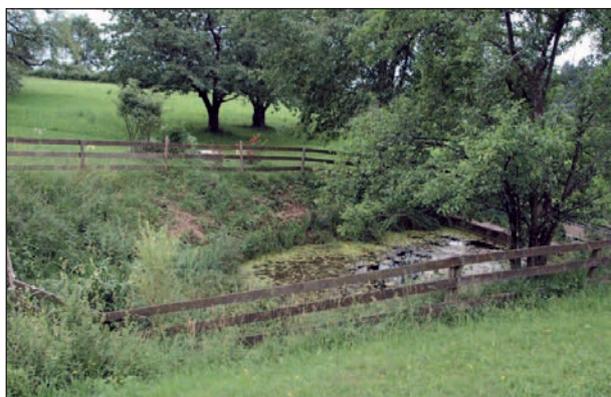
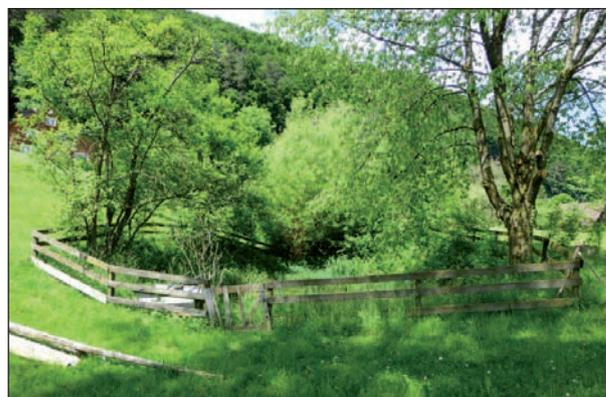
### 23 Freilegung Stauweiher Langmoos

Der Weiher ist wie früher stark verschlammte und mit Algen bedeckt. Die Beschattung hat durch aufkommende Weiden etwas zugenommen. Es halten sich weiterhin nur wenige Amphibien im Gewässer auf.

Das Ziel wurde nicht erreicht. Die Wasserqualität des Weihers wird durch das zufließende Wasser bestimmt. Eine bessere Wasserqualität und grössere Artenvielfalt wäre nur zu erreichen, wenn ein neues Gewässer ohne Zufluss erstellt würde. Optisch könnte die Situation durch stärkere Beschattung etwas verbessert werden.

Seit der Offenlegung des Weihers Langmoos im Jahr 2006 ist dieser wieder stark verwachsen. Aufgrund der Wasserzufuhr mit hohem Nährstoffeintrag ist er stark mit Algen bedeckt und die Uferbereiche verlanden schnell. Falls der Weiher dauerhaft aufgewertet werden soll, müssten der Wasserzufluss reduziert und die Beschattung der Wasseroberfläche verstärkt werden.

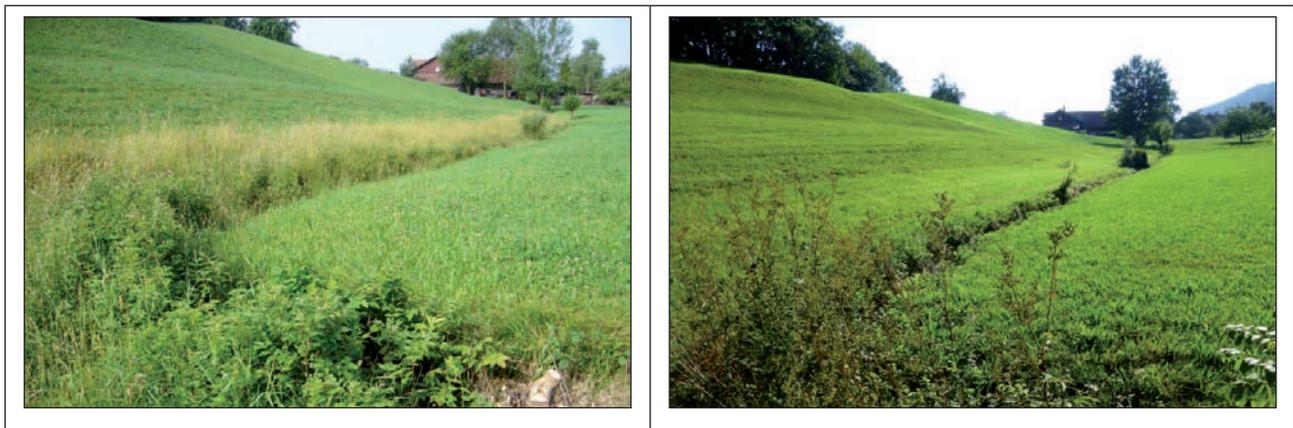
### 24 Uferstreifen Graben Rüden

Der Wiesenstreifen wurde nicht mehr später geschnitten. Die Situation hat sich damit verschlechtert.

Das Ziel wurde nicht erreicht. Es fehlt an lokal engagierten Personen, welche ökologische Aufwertungen aktiv initiieren und begleiten könnten.
