Robin Habitat AG
Ökologische Projekte

Regeneration des Hochmoors „Durchschlagen“

Gemeinde Ernetschwil
Kanton St. Gallen

Baubericht zur 1. Etappe

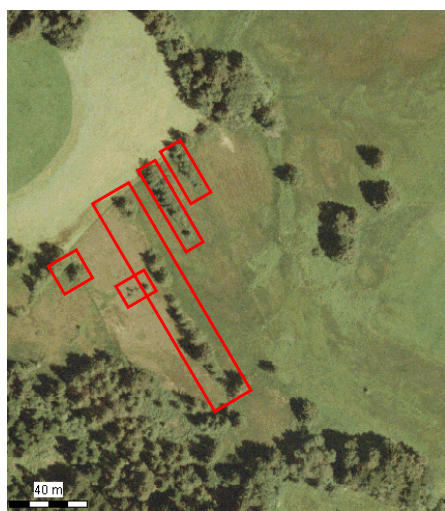
Abb. 2: In den rot eingezeichneten Bereichen wurden alle Bäume, überwiegend Fichten, und Sträucher, die entlang der früher erstellten Entwässerungsgräben wuchsen, entfernt. (Orthofoto © Kanton St. Gallen)

Im Winter 2004/2005 wurden entlang der Entwässerungsgräben alle Bäume, vorwiegend Fichten, entfernt. Das Holz und die angefallenen Äste wurden aus dem Moor weggeführt. Das Wurzelwerk verblieb im Moor und wurde zur besseren Verrottung mit der Motorsäge eingeschnitten (Abb. 9). Die Strauchschicht, die sich entlang des Grabensystems entwickelt hatte, wurde bei Baubeginn (13. September 2005) ebenfalls entfernt und aus dem Moor abgeführt (Abb. 7).

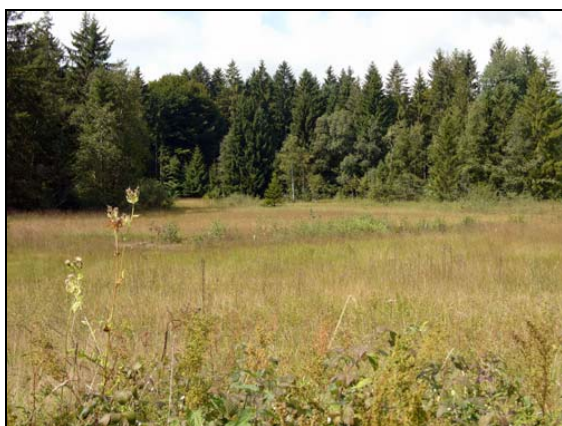
Abb. 3: Überblick über das Hochmoor Durchschlagen vor dem vorgezogenen Streuechnitt.
24.08.2005

- Vermessung mit einem Flächenlaser: Um die Spundwände im Gelände exakt zu positionieren, wurde eine Höhenvermessung durchgeführt und die Positionen der Endpunkte verpflockt (Abb. 3 und 4, Situationsplan im Anhang).

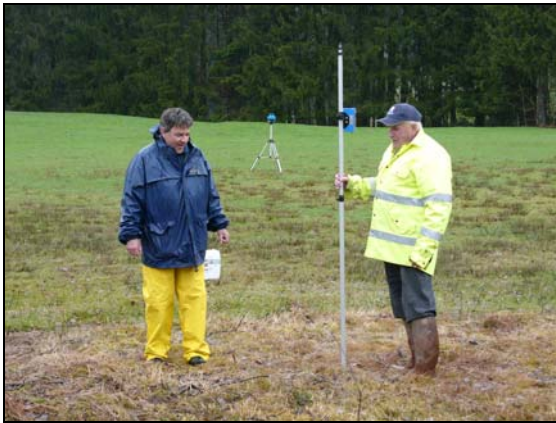
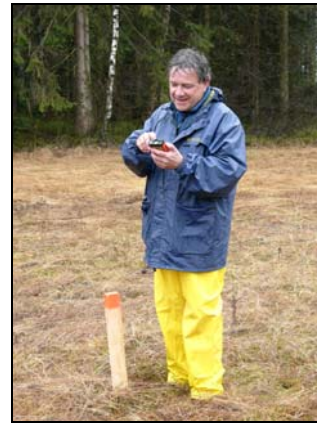
Abb. 4a und 4b: Um die exakten Standorte der Spundwände festzulegen, erfolgte ein Flächenlaser-Vermessung, und Positionen der Spundwände wurden verpflockt. (in Abb. 4a, rechts: Alois Zahner; er stellte den Flächenlaser und seine eigene Arbeitszeit unentgeltlich zur Verfügung; Abb. 4a links und Abb. 4b: Ch. Meienberger) 08.04.2005

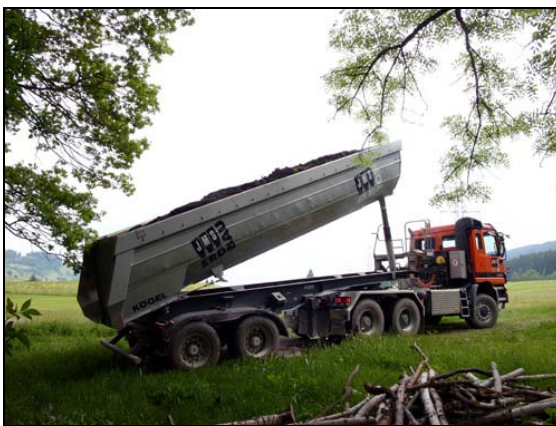
Abb. 5: Die mit den Spundwänden aufgestauten Entwässerungsgräben wurden mit Torf hinterfüllt. Der Torf wurde auf Vermittlung des ARE-SG, Natur- und Landschaftsschutz, vom Kanton Nidwalden zur Verfügung gestellt. Das Bild zeigt das Kippen des Torfes am Zwischendepot. 30.05.2005

Um eine möglichst gute Einbindung der Spundwände zu erreichen und um diese zu schützen, wurde von Hand ober- und unterhalb der Spundwände Torf eingefüllt, leicht verdichtet und mit den zuvor ausgestochenen Vegetationsziegeln wieder abgedeckt (Abb. 23). Der eingebaute Torf stammte aus einem Depot des Kantons Nidwalden und war von Dr. Alfred Brülisauer, ARE-SG, Natur- und Landschaftsschutz, vermittelt worden.

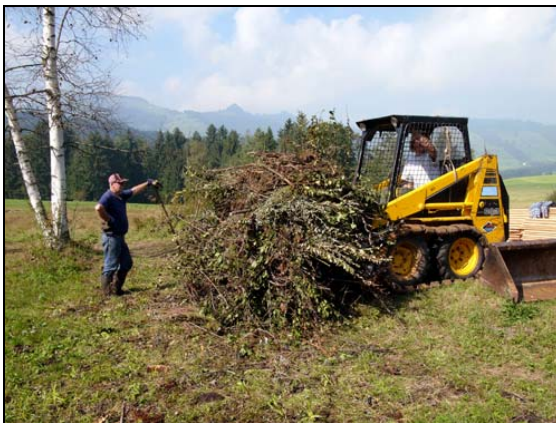
Abb. 7: Im Winter 2004/2005 waren die den Entwässerungsgräben entlang aufgewachsenen Bäume entfernt worden. Nun mussten noch die zahlreichen Sträucher geschnitten werden. Das Schnittgut wurde am Waldrand aufgeschichtet. 22.09.2005

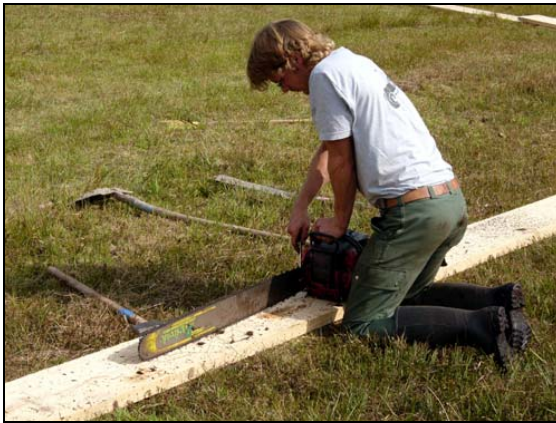
Abb. 8: Mit dieser Kettensäge mit langem Schwert und Chromstahlkette wurden die Spundwände vorgeschritten. Dabei ging es in erster Linie darum, das im Moor liegende Wurzelwerk der Bäume und Sträucher durchzutrennen, um eine Ablenkung der Spundwand-Bohlen zu verhindern. 15.09.2005

- An jenen Stellen, die für die Spundwände vorgesehen waren, wurde der Boden mit einer Kettensäge, die mit einem langen Schwert und einer Chromstahlkette bestückt war, vorgeschritten, um beim Einschlagen der Bohlen eine Ablenkungen durch Astwerk im Torf zu verhindern (Abb. 8).

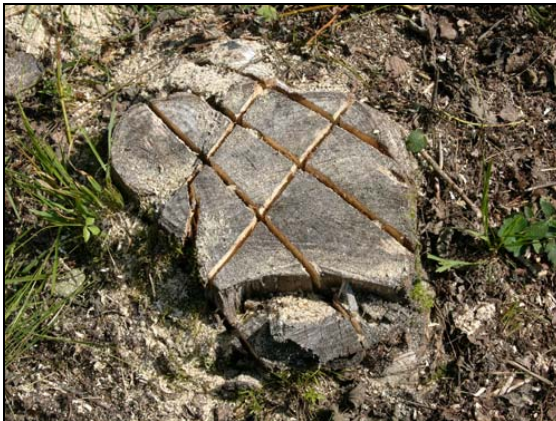
Abb. 9: Die Stöcke der entfernten Bäume wurden mit tiefen Schnitten geöffnet, um Wasser eindringen zu lassen und den Fäulnisprozess einzuleiten. 15.09.2005

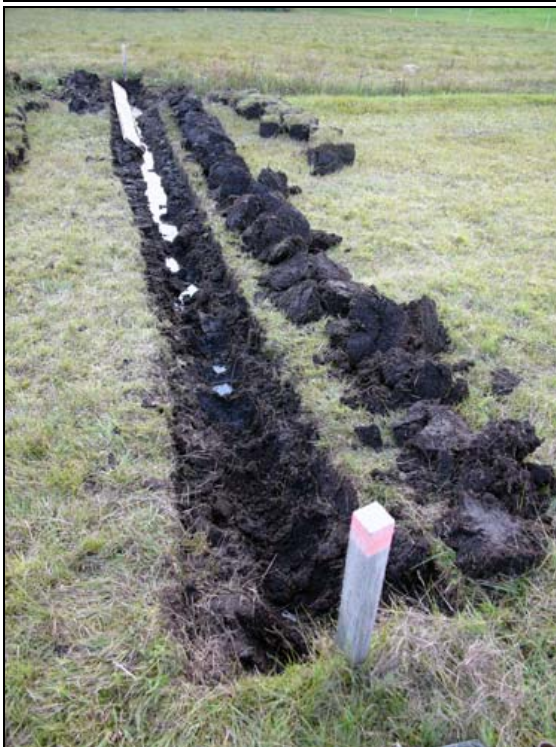
Abb. 10: Nach dem Einschneiden des Moorbodens mit der Kettensäge wurde der Torf in Ziegeln herausgehoben und seitlich deponiert. 21.09.2005

- Die Vegetationsschicht wurde mit Handwerkzeugen abgestochen und für den späteren Wiedereinbau seitlich deponiert (Abb. 10 und 11).
- Als Vorbereitung auf die Rammarbeiten wurde eine Schalung eingebaut (Abb. 12).

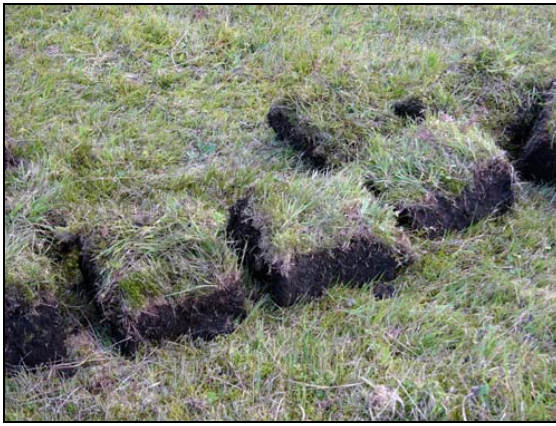
Abb. 11: Die Vegetationsziegel wurden sorgfältig beiseite gelegt, um sie am Ende wieder zurücklegen zu können. 20.09.2005

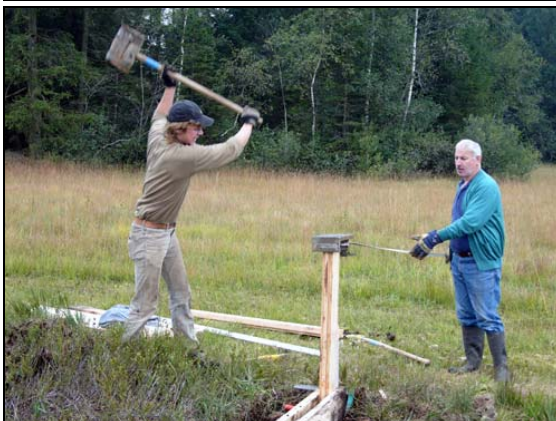
Abb. 13: Besonders schwierig war das Einrammen der ersten Bohle einer Spundwand. Der Beginn erfolgte mit den Zaunschlegel. Zum Schutz der Bohlen vor dem Zersplittern kam ein Schutz aus Eisen zum Einsatz. 28.8.2005

- Ein Teil der Rammarbeiten wurde von Hand ausgeführt; insbesondere wurde wegen der erforderlichen Genauigkeit die erste Bohle einer Spundwand, bis sie fest sass, von Hand eingerammt (Abb. 13, 14).

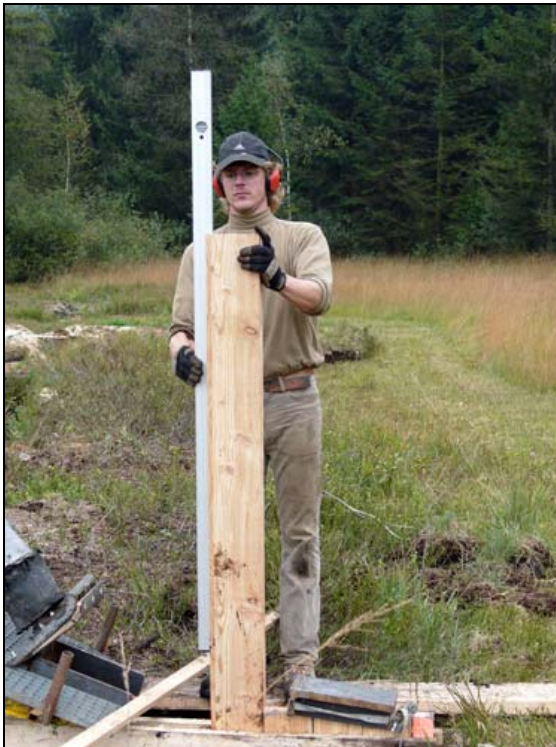
Abb. 14: Die Bohlen mussten im Lot eingerammt werden, damit Nut und Feder sauber ineinander passten. Hier erfolgt eine Kontrolle mit der Wasserwaage. 20.09.2005

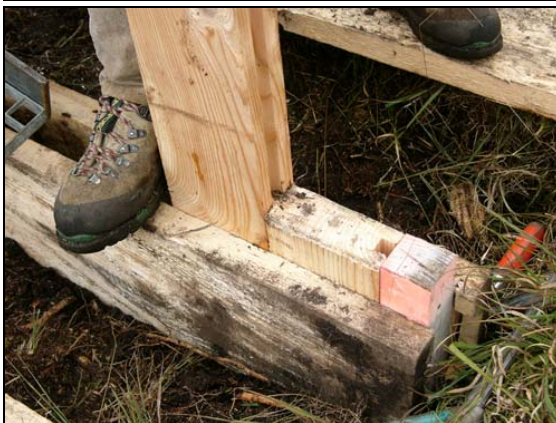
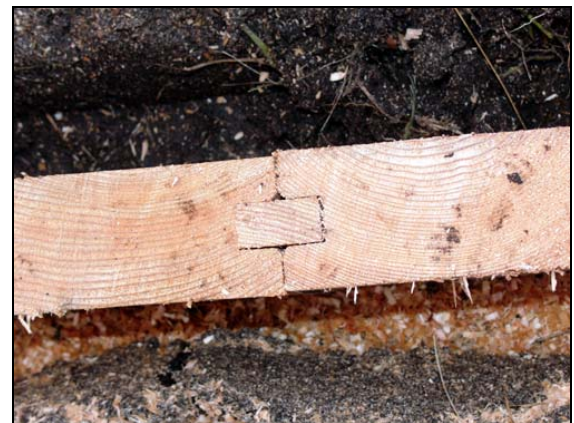
Abb. 15 und 16: Details zum Rammvorgang und zur Konstruktion. Alle Bohlen waren beidseits genietet. Zur Abdichtung wurde eine separate Feder eingelegt und befestigt. Diese Vorgehensweise steht im Zusammenhang mit den technischen Möglichkeiten der mit der Holzaufbereitung beauftragten Sägerei. 20.09.2005

- An den definierten Positionen für die Spundwände erfolgte eine Sondierung der Torfmächtigkeit. Basierend auf diesen Angaben wurde der Holzbedarf errechnet. An Holz wurde Lärche eingebaut (6 cm dick; ca. 20 bis 25 cm breit; beidseitige, 2 cm breite und 2 cm tiefe Nut; Federn aus Lärchenholz 19 mal 38 mm; Abb. 16)

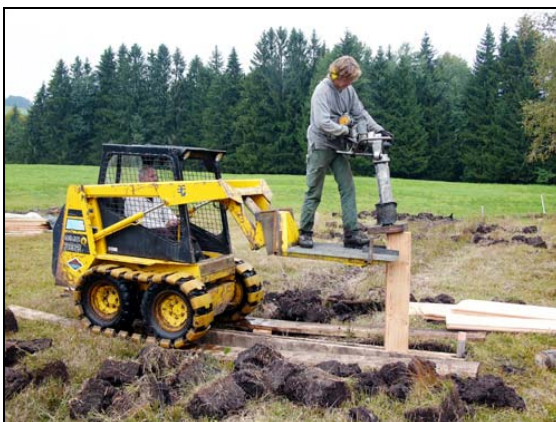
Abb. 17: Auf einem speziell konstruierten Ausleger des Kleintraxes stehend, rammt Markus Preisig mit einem umgebauten Grabenstamper eine Bohle in den Torfuntergrund. Es ist ein sehr exaktes Zusammenspiel zwischen dem Traxführer und der Person, die den Grabenstamper führt, erforderlich. 29.09.2005

- Maschinell gerammt wurde mit einem technisch modifizierten Grabenstampfer, der von einer am Kleinbagger angebrachten Tribüne bedient wurde (Abb. 17 bis 21). Die Bohlen wurden durch den Torfboden rund 50 cm in den wasserundurchlässigen Untergrund getrieben.

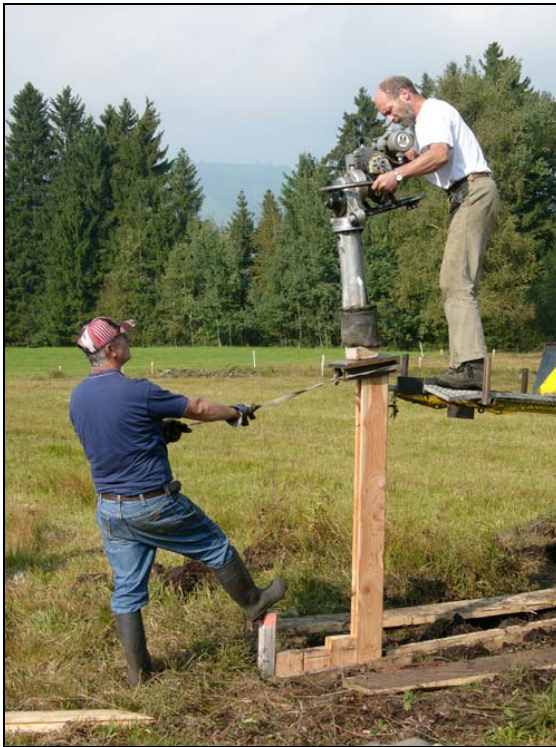
Abb. 18: Die optimale Technik des Einrammens musste an Ort entwickelt werden. Vor allem bei langen Bohlen musste ein Helfer die einzurammende Bohle gegen die Nachbarbohle ziehen, um eine Ausbrechen zu verhindern. 04.10.2005

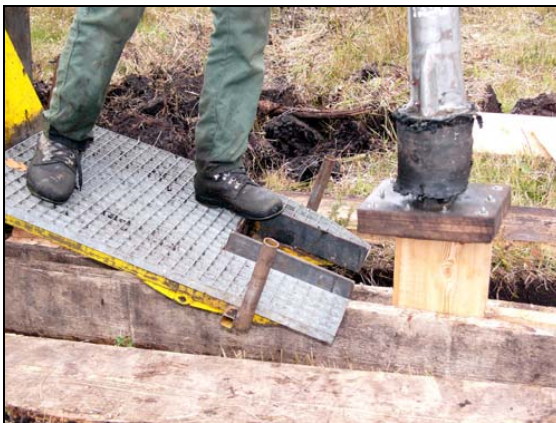
Abb. 19: Mit einer speziell konstruierten Schlagplatte konnte das Zersplittern der Bohlen verhindert werden. 04.10.2005

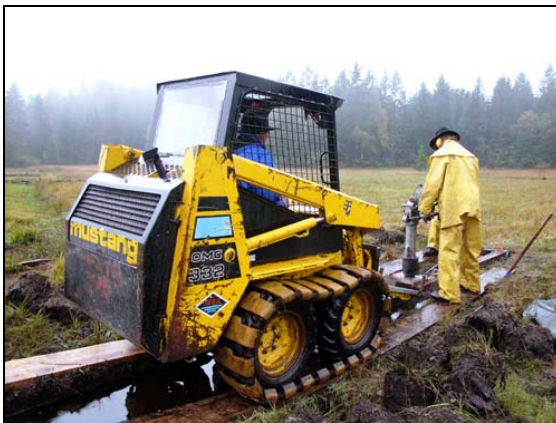
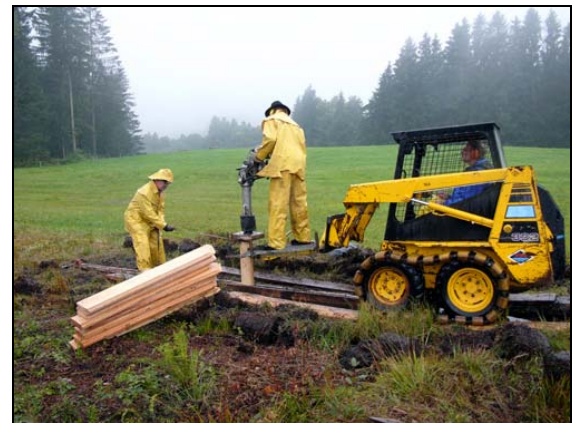
Abb. 20 und 21: Die eingesetzte Technik, speziell in Bezug auf die Bodenverletzungen durch den Trax, hat sich auch in Schlechtwettersituationen bewährt. 29.09.2005

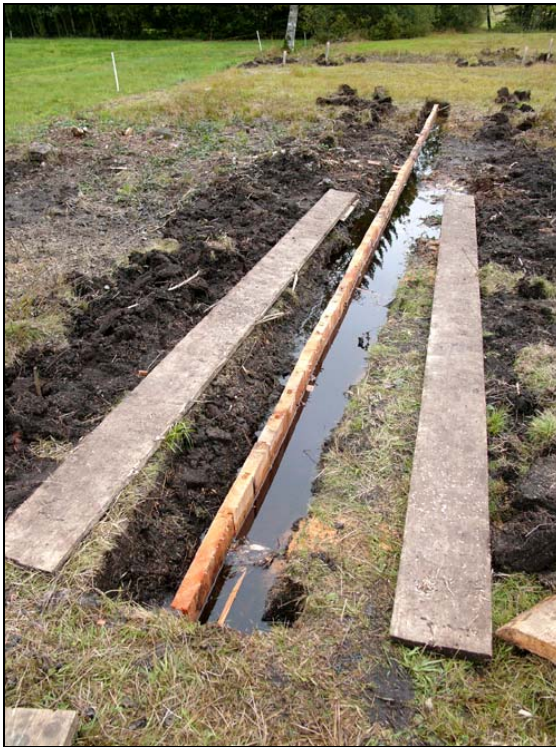
Abb. 22: Nach dem Setzen der Bohlen wurden sie mit der Kettensäge ins Lot geschnitten. Bereits staut sich bergseits das Wasser. Als nächstes wird Torf eingefüllt. 21.09.2005

- Nach dem Einschlagen der Bohlen mussten die Spundwand mit der Kettensäge ins Lot geschnitten werden (gleichmässiger Stauhorizont, Abb. 22 und 26).

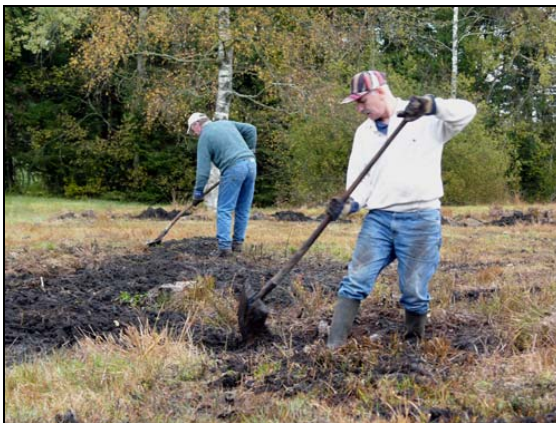
Abb. 23: Torf wird von Hand eingefüllt, und auch die Vegetationsziegel werden von Hand gesetzt. 20.10.2005

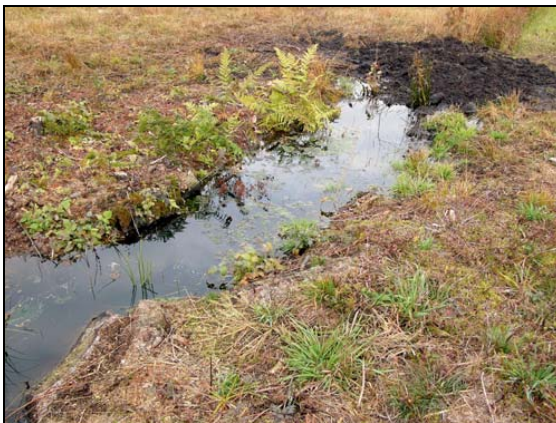
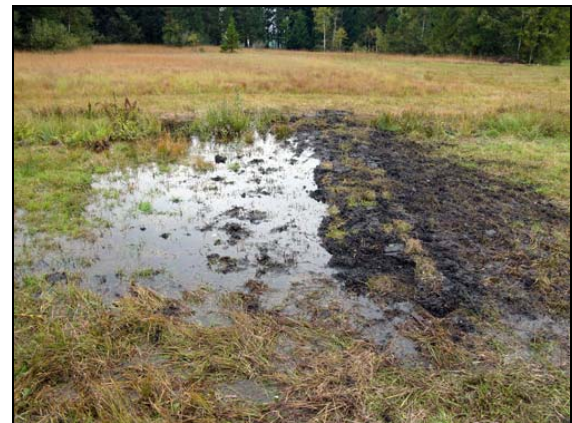
Abb. 24 und 25: Schon nach wenigen Tagen erfolgt ein Rückstau des Wassers, das nun seitlich in den durch die Moorzehrung trockener gewordenen Bereich diffundiert. Abb. 24 zeigt die Situation bei einer kurzen Spundwand, Abb. 25 jene bei einer langen. 04.10.2005

Bereits nach wenigen Tagen wurde der gewünschte Rückstau von Wasser in den Gräben und in den angrenzenden Moorflächen sichtbar (Abb. 24 und 25). Die Spundwände wurden offenbar an den richtigen Orten geplant. Dies lässt die berechtigte Hoffnung zu, dass die Moorregeneration gelingen wird. Zu diesem Erfolg haben verschiedenen Personen und Institutionen beigetragen. Dafür möchten wir herzlich danken:

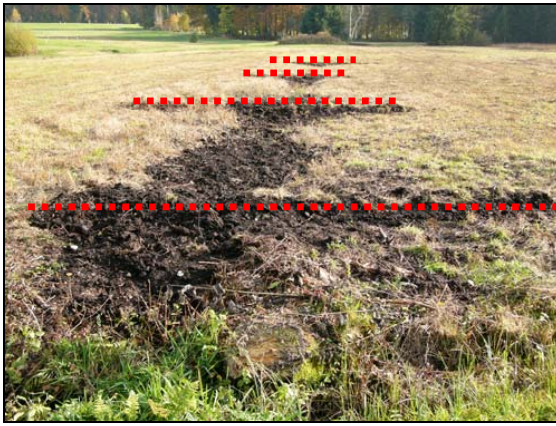
Abb. 26: Nach Abschluss der Phase 1 sind die Spundwände noch zu erkennen. Hier ist der Strang D dargestellt. 24.10.2005

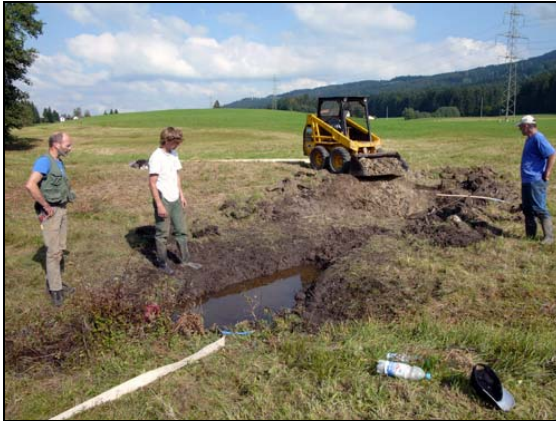
Abb. 27: Im nordöstlichen Randbereich wurde das Terminalstück einer Drainage ausgedohlt. 13.09.2005

Beim Bächlein, welches das Moor gegen Osten begrenzt, war ein alter Meliorationsschacht zusammengefallen. Damit die in diesen Schacht eingeleitete Drainage aus dem Nachbargrundstück nicht verstopft, wurden die Reste des Schachtes entsorgt und die Leitung auf einer Länge von ca. 4 m ausgedöhlt (Abb. 27).

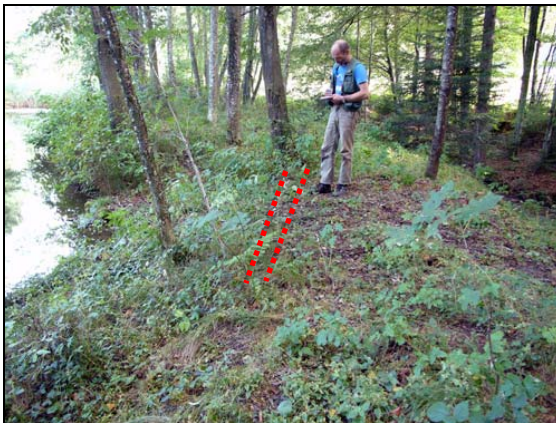
Der Stauweiher des Nachbargrundstücks wird durch eine Einleitung aus dem kleinen, südlich verlaufenden Bach gespeist. Durch eine kleine Abflussröhre wird das überschüssige Wasser wieder in den Bach zurückgeleitet. Bereits für ein kleines Hochwasserereignis war diese Abflussröhre jedoch zu gering dimensioniert, und das überschüssige Wasser floss im nordwestlichen Bereich des Weihers über das Ufer in Richtung des Hochmoores. Dadurch wurden dem Moor nicht nur unerwünschte Nährstoffe zugeführt, sondern auch der pH des Moorboden negativ beeinflusst.

Abb. 28: Dieser Damm des Stauweihers verhinderte bei Hochwasser einen Überlauf ins benachbarte Bächlein, was zur Folge hatte, dass das Hochmoor bei starker Wasserführung überflutet wurde. Im Einvernehmen mit dem Grundeigentümer konnte ein Überlauf eingebaut werden, der ein Überfließen ins Hochmoor verhindern soll. 13.09.2005

Um diesem Vorgang zu begegnen, wurde mit dem Grundeigentümer vereinbart, an der südlichen Längsseite des Stauweihers gegen den Bach einen breiten Überlauf über den Damm einzubauen (gesichert gegen Erosion durch den Einbau von Lärchenholz Bohlen, Abb. 29 und 30) und den Wasserabfluss am nordwestlichen Ende des Stauweihers mit einem kleinen Damm zu verhindern (Abb. 31).

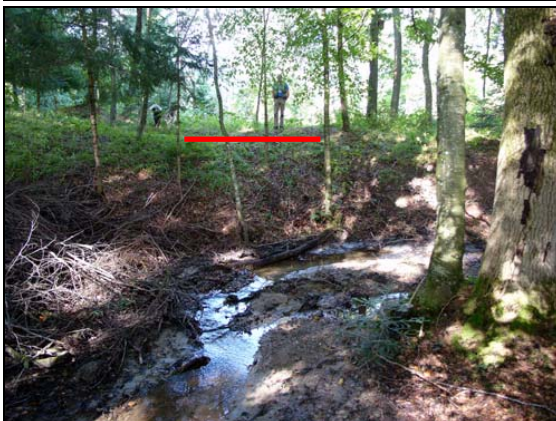
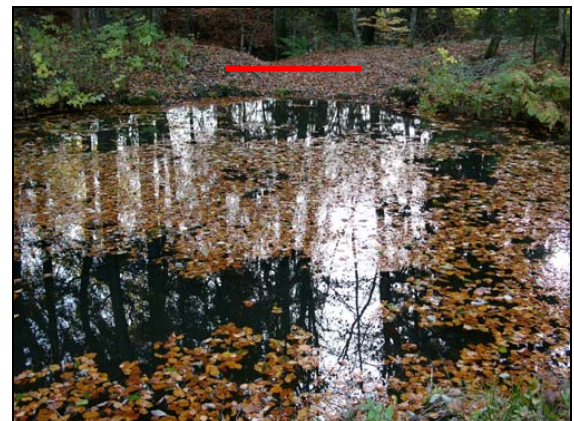
Abb. 29 und 30: Situation von Süden (29; 13.09.2005) und Norden (30; 24.10.2004) her.
