Neue Flachgewässer durch die Abschürfung von Goldrutenbeständen im Kaltbrunner Riet

Schlussbericht
Dr. Antonia Zurbuchen

Gemeinden	Kaltbrunn
Parzellen Nr.	282
Pro Natura Schutzgebiet	25011: Kaltbrunner Riet
Koordinaten	717'210 / 230'150
Höhe	408 m ü.M
Grundbesitzer	Pro Natura St.Gallen-Appenzell und Pro Natura
Bauherrschaft	Pro Natura St.Gallen-Appenzell

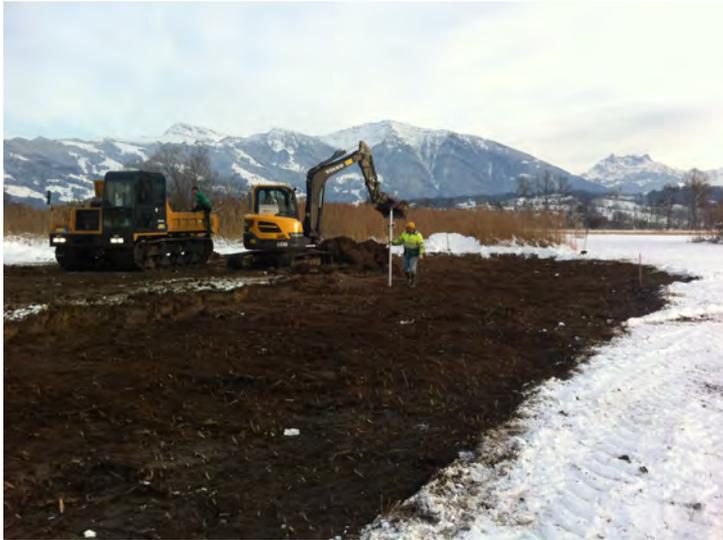
18.01.2016: Beginn Abschürfarbeiten östliche Teilfläche

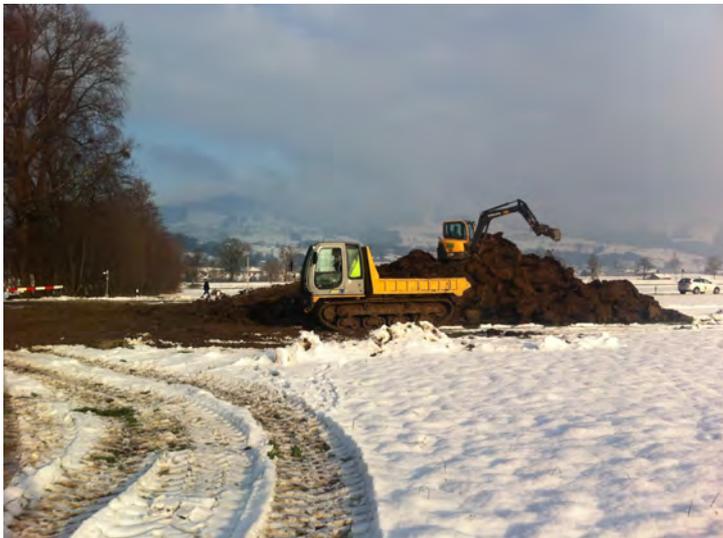
21.01.2016: Zwischenlager des Aushubs an der Benknerstrasse

Der Aushub wurde an der Benknerstrasse im Bereich des Parkplatzes und der angrenzenden Landwirtschaftsfläche zwischengelagert und erst nach einer kürzeren Regenperiode auf Lastwagen aufgeladen und abtransportiert. Zur Schonung einer Hauptleitung des Drainagesystems der Linthebene Melioration wurden im Bereich des Umschlagplatzes Baggermatrasen verwendet.

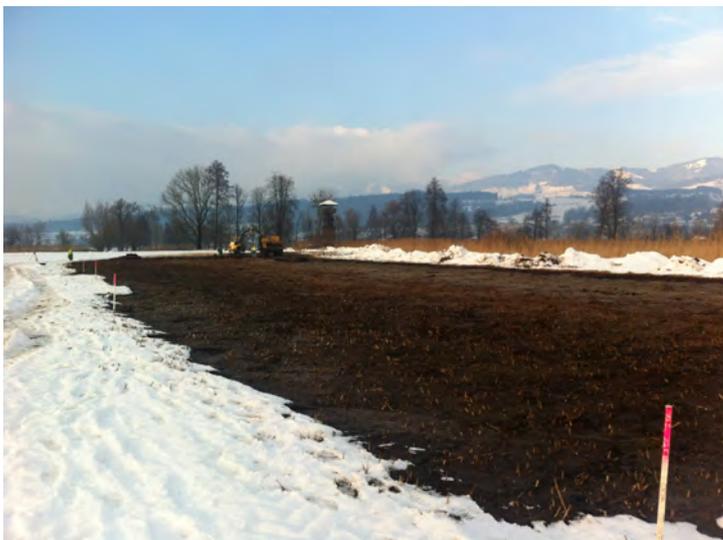
21.01.2016: Ein grosser Teil der östlichen Teilfläche ist bereits abgeschürft.

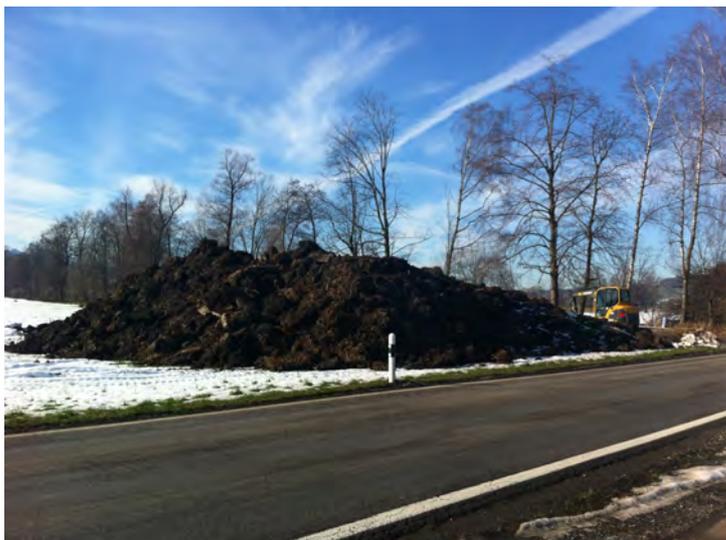
26.01.2016: Das Zwischenlager an der Benknerstrasse

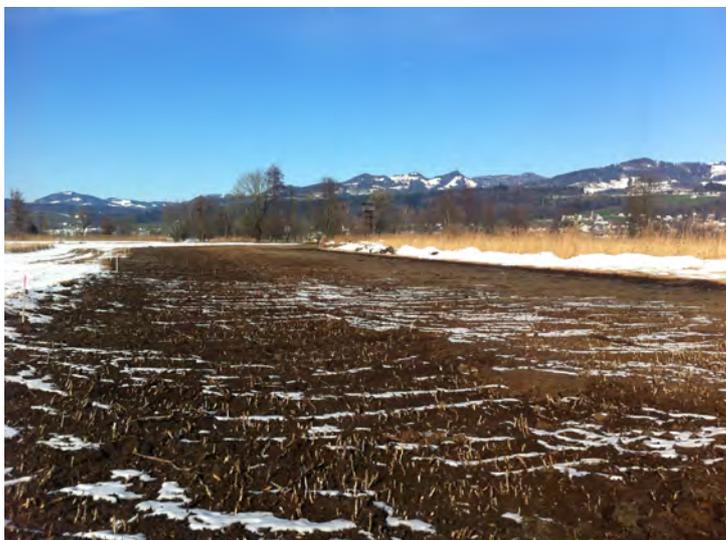
26.01.2016: Die östliche Teilfläche ist fertig abgeschürft

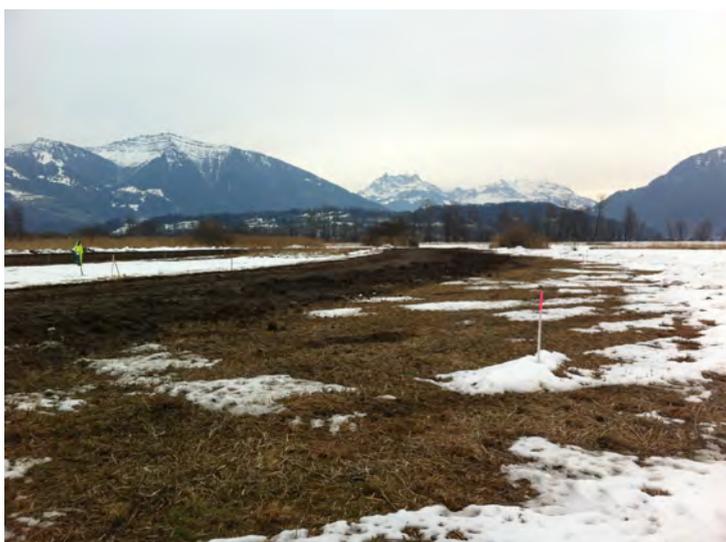
28.01.2016: Die westliche Teilfläche ist zur Hälfte abgeschürft

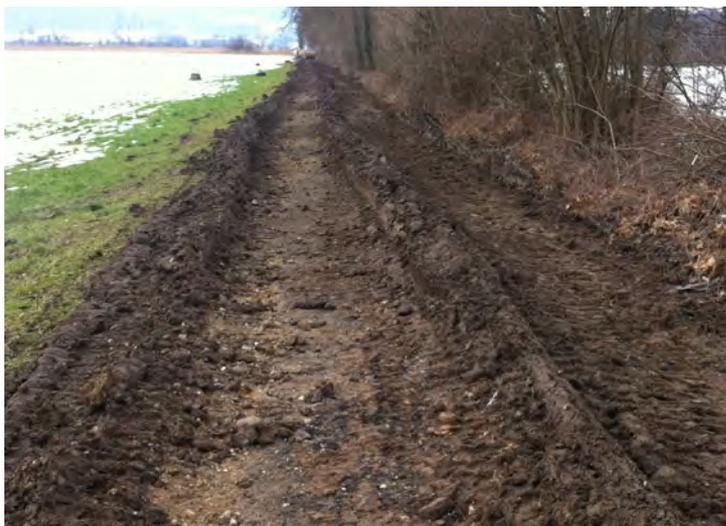
28.01.2016: Der Zufahrtsweg zum Projektperimeter wird stark beansprucht durch den Materialtransport

Der Zufahrtsweg/Dammweg ins Schutzgebiet und der Kleine Parkplatz wurden abschliessend neu eingekiest und wieder in Stand gestellt.

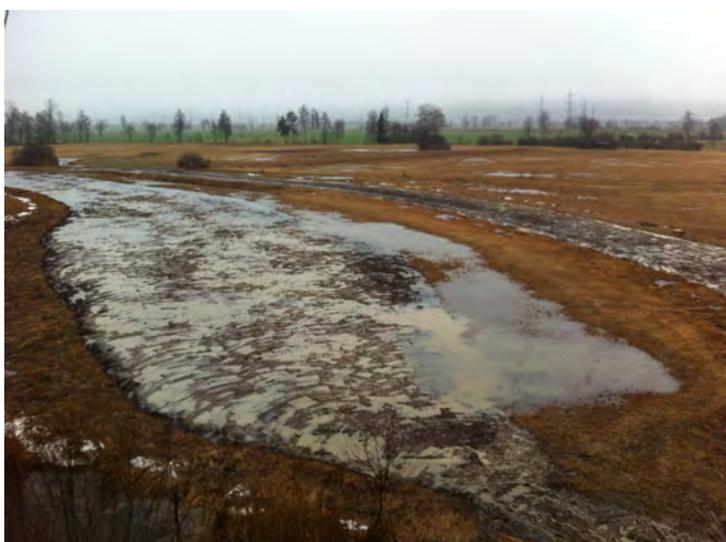
03.02.2016: Beide Teilflächen sind fertig abgeschürft

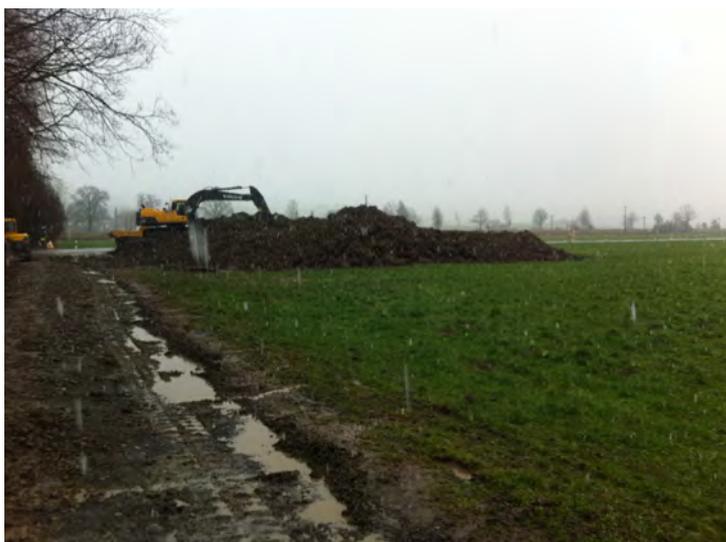
03.02.2016: Das Zwischenlager nach Abschluss der Abschürfungen

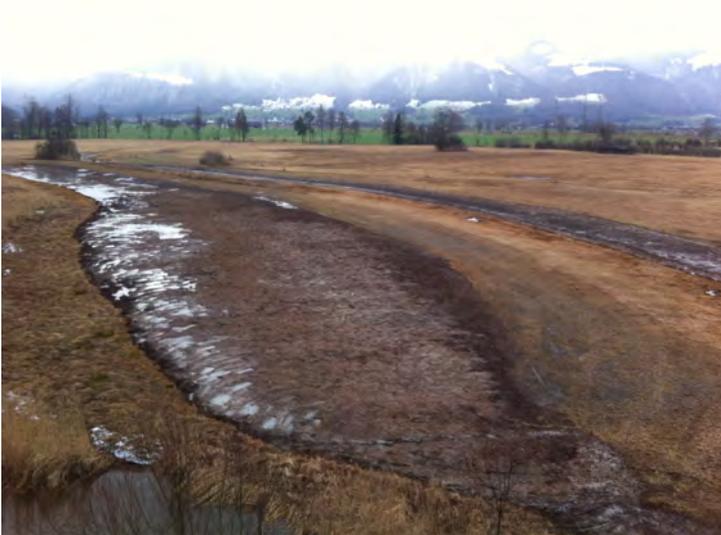
10.02.2016: Bei einem Wasserstand von 40cm (Messlatte Weg) sind die Schürfflächen noch nicht überflutet

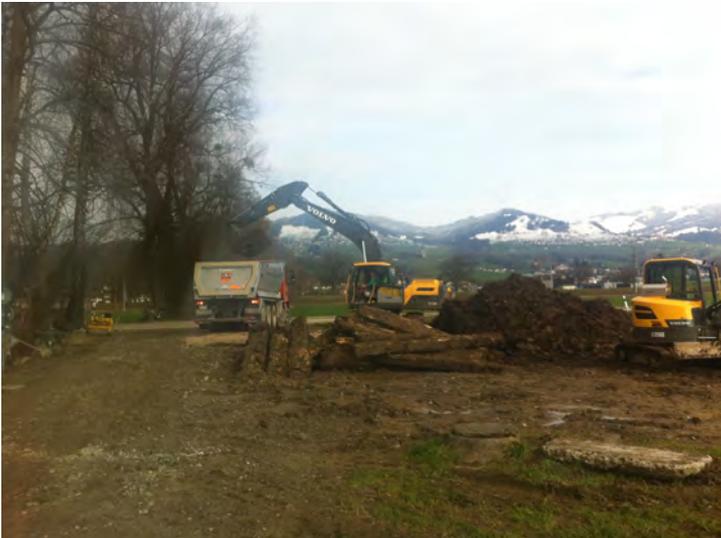
18.02.2016: An fünf Tagen wurde bei geeigneter Witterung das Aushubmaterial abtransportiert

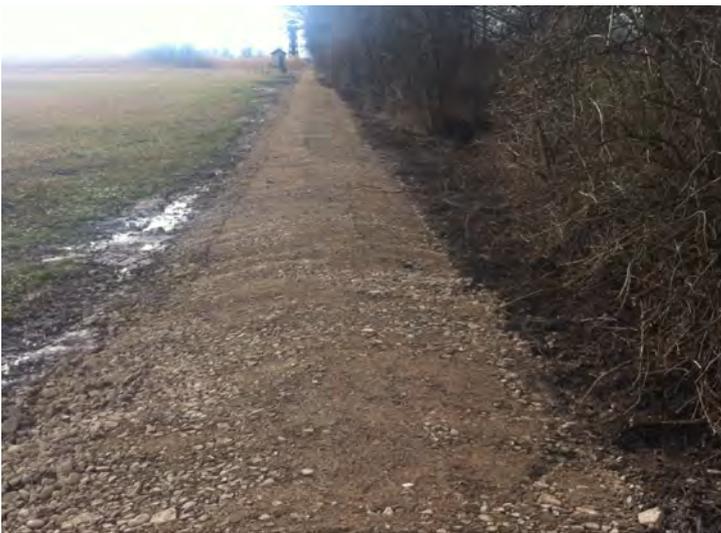
18.02.2016: Der Zufahrtsweg wurde neu eingekiest und wieder hergestellt

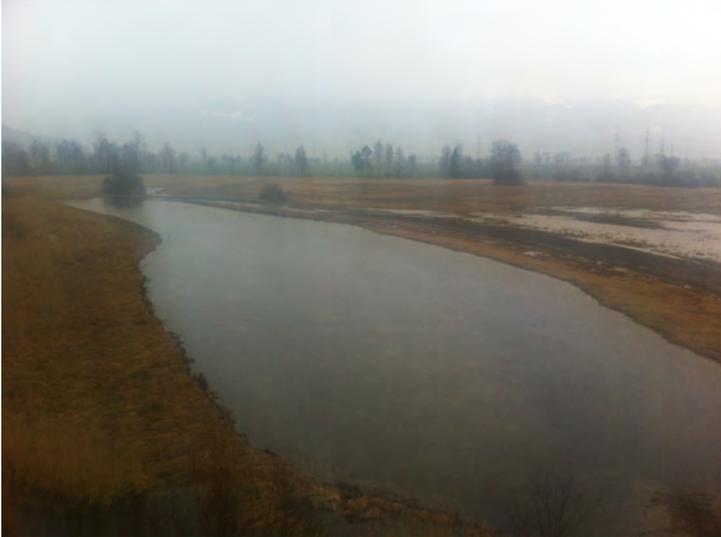
15.03.2016: Bei einem Wasserstand von 66cm (Messlatte Weg) ist die östliche Teilfläche überflutet, die westliche Teilfläche noch nicht

Nach Abschluss der Bauarbeiten wurde das Schutzgebiet bewässert. Der Wasserstand war Mitte März bei 66 cm (Messlatte beim grossen Turm) und lag damit noch rund 10-15 cm unter dem Wasserhöchststand, der für die Monate Mai-Juli angestrebt wird. Die östliche Schürffläche ist bei diesem Wasserstand bereits komplett überschwemmt. Die westliche Schürffläche, die von der östlichen Schürffläche durch eine leicht erhöhte Teilfläche mit Rietvegetation getrennt liegt, war erst partiell überschwemmt. Bei einem Wasserstand von 70cm Mitte Mai waren beide Schürfflächen überflutet.

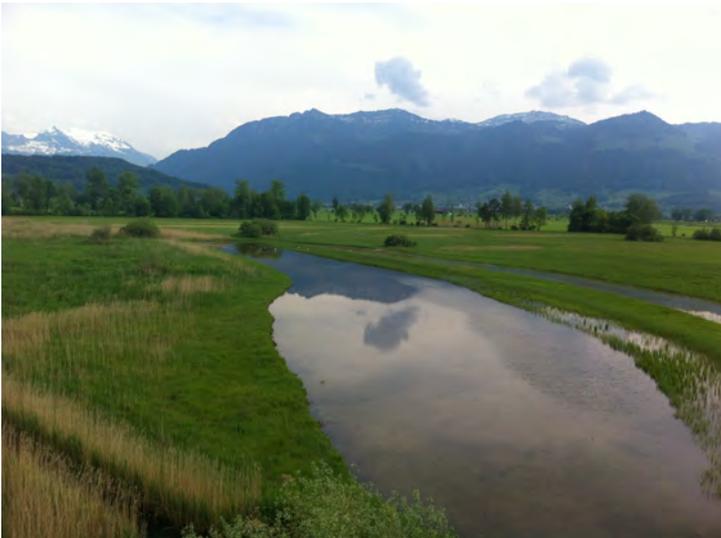
18.05.2016: Bei einem Wasserstand >70 cm (Messlatte Weg) sind beide Teilflächen überflutet.
