Schutzgebiet Nr. 25071: Absetzbecken Allmeind, Schmerikon SG

Aufwertungsprojekt Absetzbecken Allmeind Schmerikon Schlussbericht Etappe 2 und 3

08.02.2016

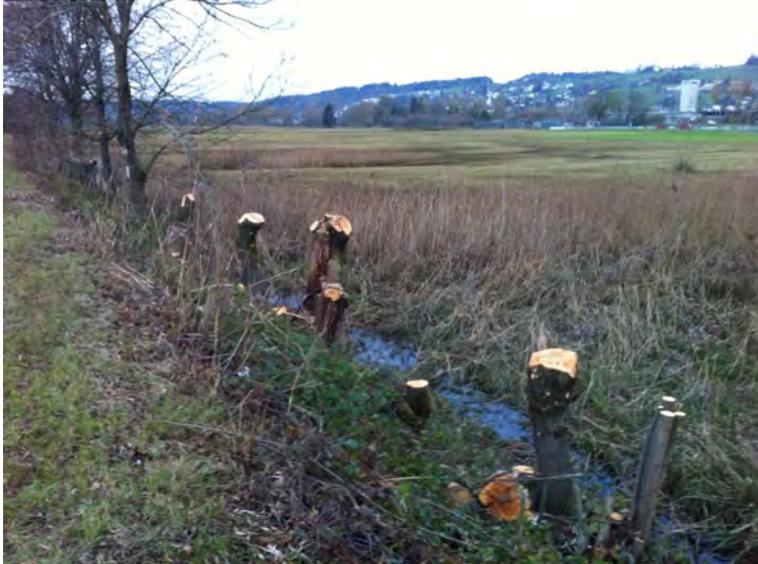
Abb. 1: Baumhecken wurden gepflegt und hochgewachsene Weiden in Kopfweiden umgewandelt

Die Hecken entlang des nördlichen und des westlichen Dammes wurden im Winter 2012, 2013 und 2015 gepflegt und die vielen hochgewachsenen Weiden und Zitterpappeln auf den Stock gesetzt oder in Kopfweiden umgewandelt (Abb. 1). Wertvolle Einzelbäume oder Baumgruppen blieben erhalten. Zudem wurden 170 neue dornen- oder beerentragende Pflanzen aus dem Niederheckensortiment gepflanzt.

Auch die aufwachsenden Gehölze entlang der diversen Dammwege wurden gepflegt. An verschiedenen gut besonnten Standorten wurden Asthaufen als Kleinstrukturen angelegt.

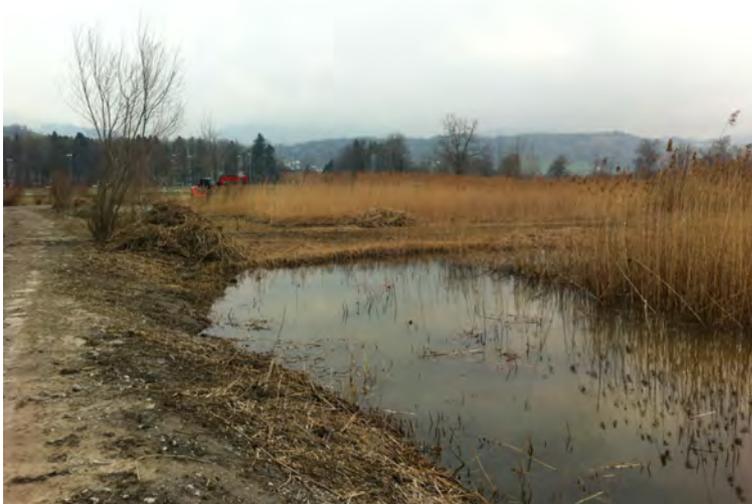
Abb. 2: Gewässer Nr. 11 wurde am westlichen Ende auf einer Breite von 8-9m neu ausgebaggert

Die stark verwachsenen Gewässer Nr. 10 & 11 wurden am westlichen Ende entlang des Dammes auf einer Breite von ca. 8-9m neu ausgebaggert (Abb. 2, 3 & 4, Abb. 8 im Anhang). Zusätzlich wurde das Gewässer Nr. 11 entlang des nördlichen Dammes auf einer Länge von ca. 40m und einer Breite von ca. 5m ausgebaggert. Beim Gewässer Nr. 10 wurde entlang des nördlichen Dammes auf einer Länge von rund 30m und entlang des südlichen Dammes auf einer Länge von rund 50m ein Bereich von je ca. 3-4m neu ausgebaggert. Die Wassertiefen variieren von ca. 50cm-100cm. Der verfilzte Schilfteppich, der an der Oberfläche entfernt wurde, wurde an den Gewässerrändern zu Schilfhaufen aufgeschichtet. Anfallender Kieswaschschlamm wurde für die Aufschüttung der Flachuferzonen (vgl. Kapitel 3.3) verwendet.

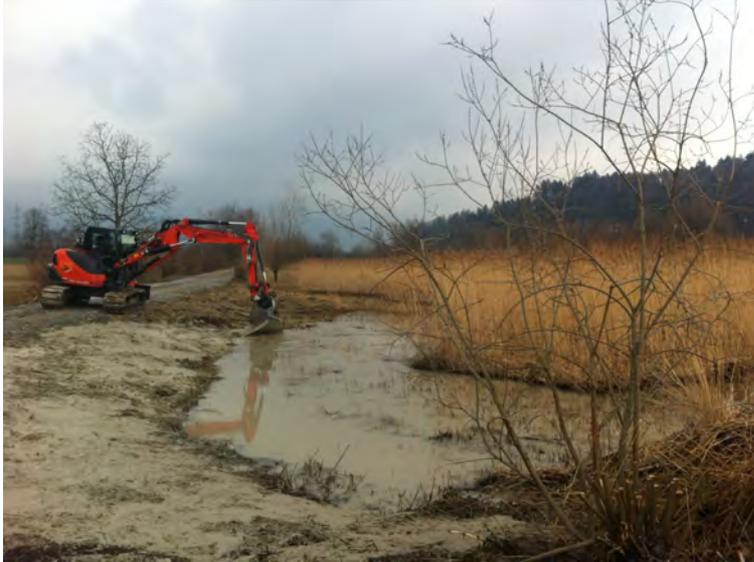
Abb. 3: Gewässer Nr. 11 wurde entlang des westlichen und nördlichen Dammes neu ausgebaggert

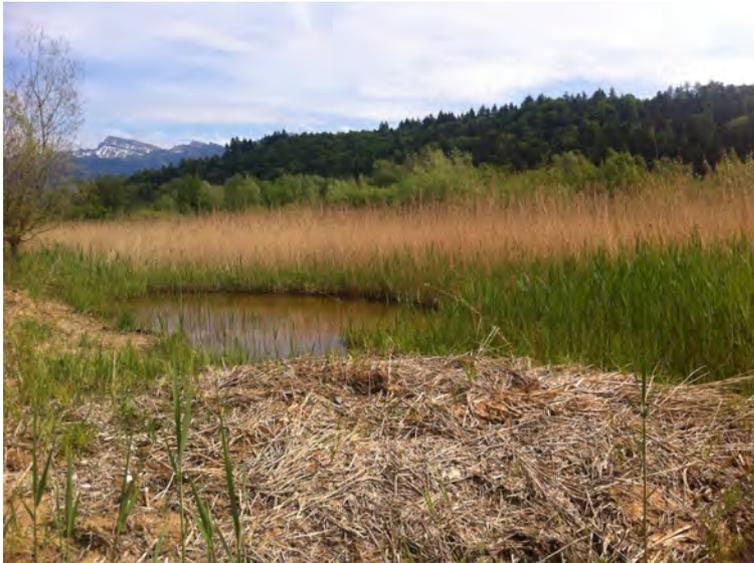
Abb. 4: Das Gewässer Nr. 11 ein Jahr nach der Ausbaggerung mit einem gut besonnenen Schilfhauten als Kleinstruktur

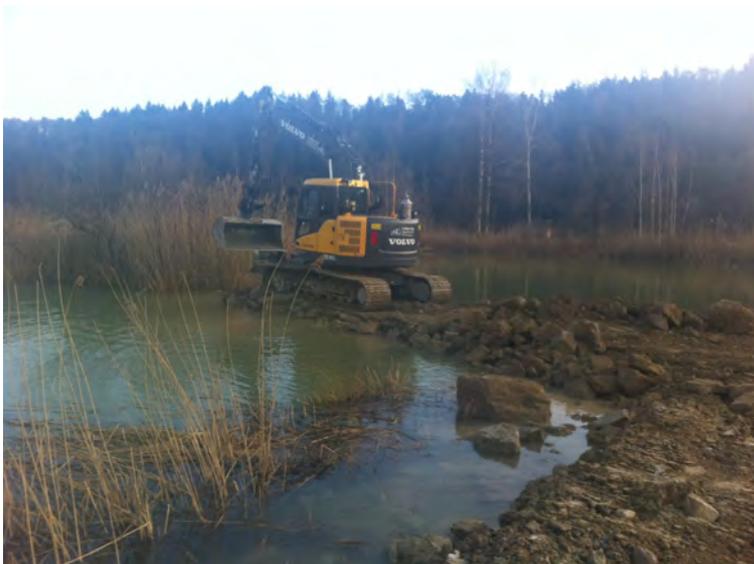
Abb. 5: Der Damm im Gewässer Nr. 13 wurde über Kopf geschüttet und nachträglich wieder um 0.5-0.7m abgetragen

Der Aushub, der bei der Ausbaggerung der Flachgewässer (vgl. Kapitel 3.2) angefallen ist, sollte für die Schüttung von Flachuferzone verwendet werden. Da sich dieser Kiesschlamm im Wasser nicht stabil schütten lässt, sondern sich flächig auf dem Grund des Weihers verteilt, musste vorgängig ein stabiler Damm auf dem Gewässergrund geschüttet werden. Dadurch kann der Schüttungsbereich der Flachuferzone begrenzt werden. Für die Dammschüttung wurde sauberes, felsiges Aushubmaterial von einer Baustelle in Uznach zugeführt. Bereits kurz nach Beginn der Schüttungsarbeiten stellte sich heraus, dass sich der zugeführte Aushub im Kiesschlamm-Untergrund verlor. Offenbar wurden die Absetzbecken einst deutlich tiefer dimensioniert als angenommen und entsprechend mit einer mächtigen Schlammschicht angefüllt. Deshalb wurde deutlich mehr Material für die Dammschüttung benötigt. Aus diesem Grund wurde nur im Weiher Nr. 13 ein Damm geschüttet und auf die ursprünglich geplante Dammschüttung und Flachuferzone im Weiher Nr. 12 verzichtet (Abb.

8 im Anhang). Um dennoch ein genügend grosses Füllvolumen und eine ausgedehnte Flachuferzone zu erhalten, wurde der Damm weiter südlich als vorgesehen (rund 23m vom nördlichen Ufer entfernt) geschüttet (Abb. 5). Insgesamt wurden 2463m³ Aushubmaterial verwendet.

Der bestehende Damm zwischen den beiden Weihern Nr. 12 und Nr.13 wurde auf einer Länge von ca. 25m um rund 30-60cm abgetragen und die beiden Gewässer über die dadurch entstehende Flachwasserzone miteinander verbunden. Das anfallende Material wurde ebenfalls zur Schüttung der Flachuferzone des Weihers Nr. 13 verwendet.

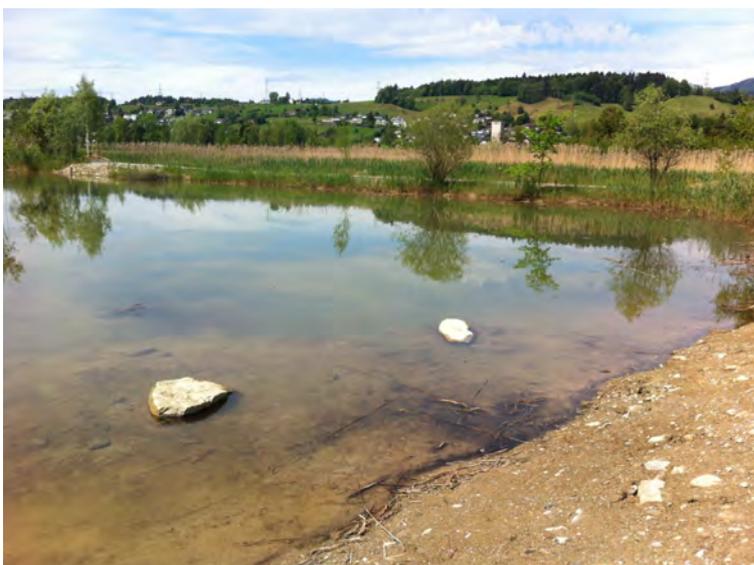
Abb. 6: Neu geschüttete Flachuferzone im Gewässer Nr. 13

Es sind im Bereich des neu geschütteten Dammes und des abgetragenen Dammes ausgedehnte Flachwasserzonen entstanden (Abb. 6), auf denen sich eine typische Ufervegetation entwickeln kann. Durch Schüttungen mit Aushubmaterial, das künftig bei der periodischen Ausbaggerung der Flachgewässer (vgl. Kapitel 3.5) anfallen wird, kann die Flachuferzone noch weiter ausgedehnt werden.

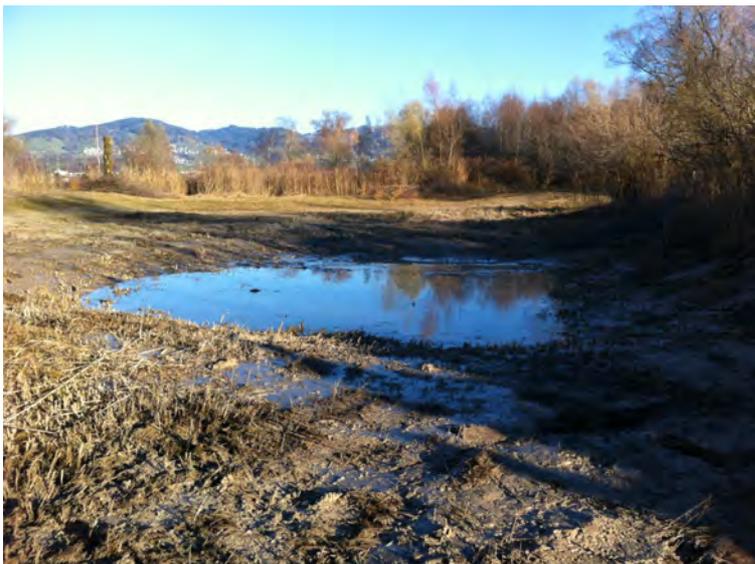
Abb. 7: Nachgebaggertes Flachgewässer Nr. 7 zur Erhaltung des Pioniercharakters

Die im Februar 2012 realisierten Flachgewässer Nr. 6, 7 und 8 (Abb. 8 im Anhang) sind in den vergangenen vier Vegetationsperioden bereits wieder stark verwachsen. Um ihren Pioniercharakter zu erhalten wurden diese Gewässer im Herbst 2015 ein erstes Mal neu nachgebaggert (Abb. 7). Diese Gewässer waren im Sommer und Herbst 2015 während mehreren Wochen komplett ausgetrocknet. Die unterschiedlichen Gewässertiefen wurden erhalten. Das anfallende Material wurde für den weiteren Ausbau der Flachuferzone im Gewässer Nr. 13 verwendet (vgl. Kapitel 3.3.)

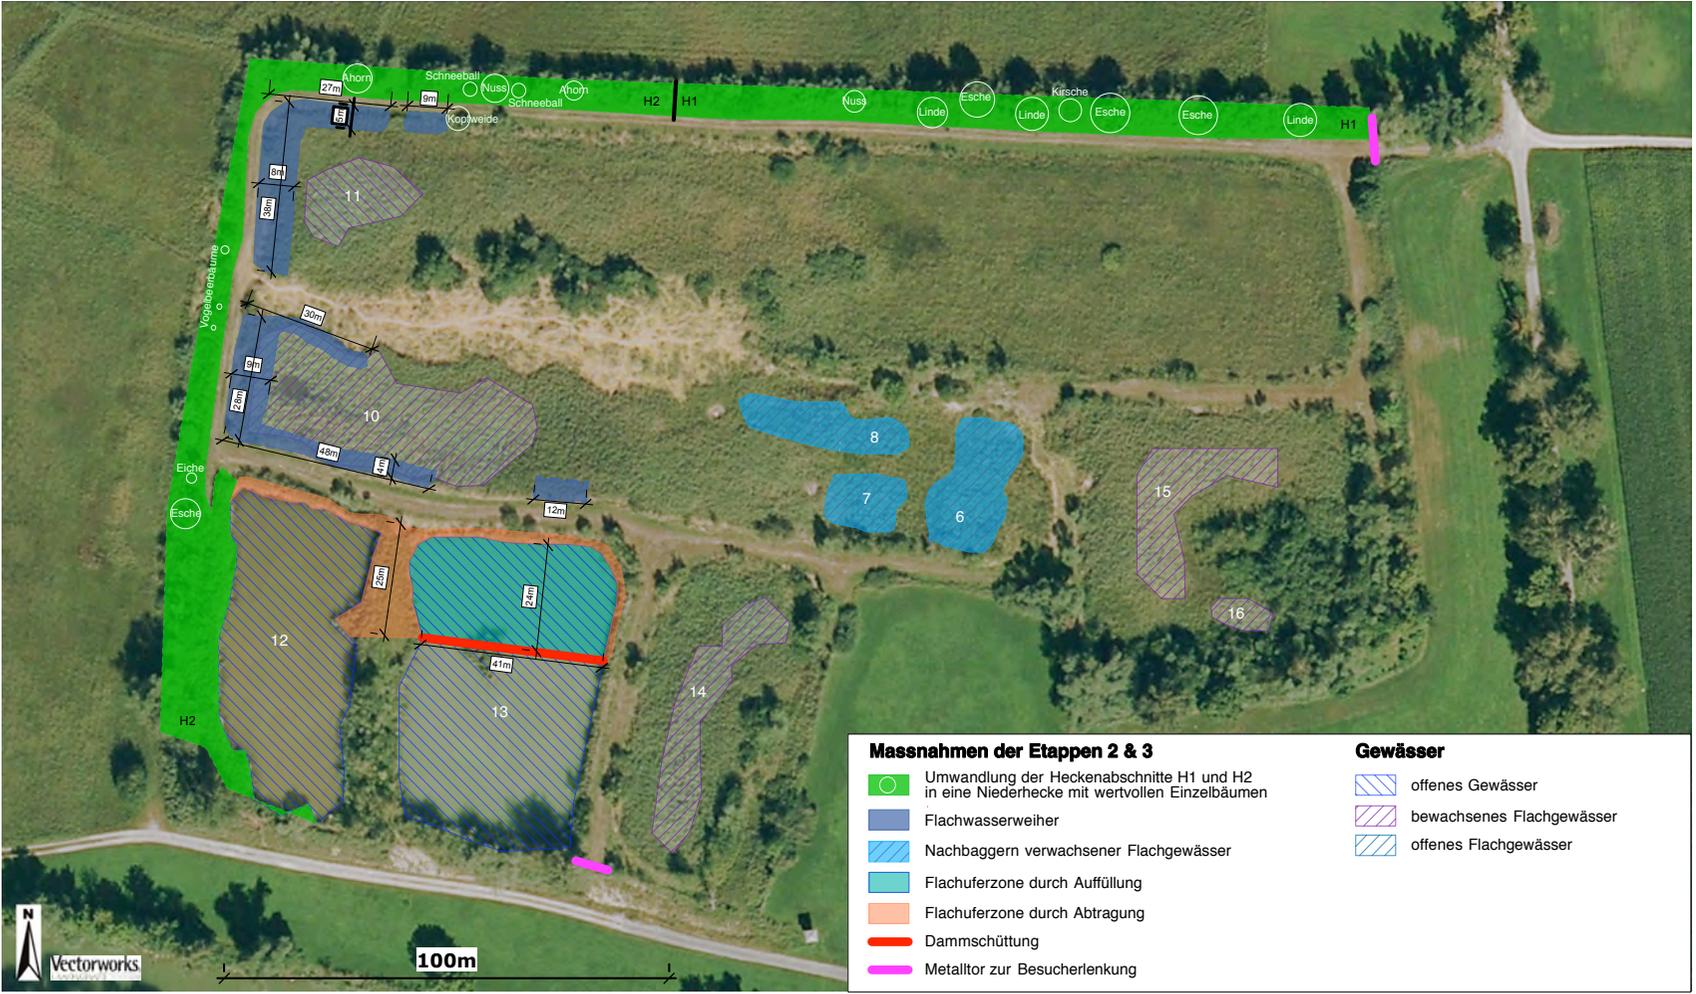
Abb. 8: Umsetzungsplan der Massnahmen der Etappe 2 und 3

**Umsetzung der Massnahmen der Etappen 2 & 3
Naturschutzgebiet Nr. 25071 Absetzbecken Allmeind, Schmerikon**

Maßstab: 1:1'000, 25.11.2015; AZ

Die stark verwachsenen Gewässer Nr. 10 & 11 (Abb. 8 im Anhang) sollen am westlichen Ende entlang des Dammes auf einer Breite von ca. 5m neu ausgebaggert werden, um erneut als Laichgewässer für Amphibien dienen zu können.

Die strukturarmen, steilen Uferzonen der offenen Gewässer Nr. 12 & 13 (Abb. 8 im Anhang) sollen in Flachuferzonen umgestaltet werden, die mittelfristig von typischer Ufervegetation besiedelt werden können und somit Amphibien in den Fischgewässern einen geeigneten Lebensraum bieten.

Es sollte geprüft werden, inwiefern sich das offene Flachgewässer Nr. 11 (Abb. 8 im Anhang) als Stauweiher zur periodischen Trockenlegung eignen würde, um den Räuberdruck auf die Amphibien von Zeit zu Zeit zu reduzieren.

Zur Abklärung, ob sich das Gewässer Nr. 11 (Abb. 8 im Anhang) als Stauweiher zur periodischen Trockenlegung eignet, wurden zwei Abpumpversuche durchgeführt. Der erste Versuch fand im September 2014 statt. Zu dieser Zeit war der Wasserstand relativ hoch und das Abpumpen von rund 480m³ Wasser konnte den Wasserstand im offenen Gewässer nicht merklich absenken. Der zweite Versuch fand im September 2015 statt. Nach einem sehr trockenen und heissen Sommer war der Wasserstand verglichen mit dem Vorjahr um 30cm tiefer. Es wurden erneut rund 600m³ Wasser abgepumpt und der Wasserstand im Gewässer Nr. 11 konnte um 30cm gesenkt werden. Innert Wochenfrist war der Wasserstand jedoch wieder praktisch bis auf das Ausgangsniveau angestiegen. Dies obwohl in diesem Zeitintervall kaum Regen fiel und der Herbst sogar aussergewöhnlich trocken und warm war. Das Wasser muss also aus dem Untergrund in den Weiher nachgeflossen sein. Dies zeigt, dass der zusammenhängende Wasserkörper deutlich grösser ist als ursprünglich angenommen. Eine periodische Trockenlegung des Flachgewässers würde bedingen, dass ein enorm grosses Wasservolumen abgelassen werden müsste. Die Gefahr einer Entwässerung und einer Beeinträchtigung der im Osten angrenzenden, artenreichen Pfeifengraswiese (Dyttrich 2011) ist somit sehr gross. Zum Schutz der Feuchtwiese wurde auf den Einbau eines Ablasses verzichtet. Das Ziel, die Fläche der periodisch austrocknenden Gewässer zu Vergrössern, konnte demnach nicht verfolgt werden. Die Flachgewässer Nr. 6, 7 und 8 (Abb. 8 im Anhang) trocknen jedoch natürlicherweise periodisch aus und wurden dahingehend noch optimiert (vgl. Kapitel 3.5).
