**Unterhaltmassnahmen am Berschnerbach  
Baugesuchs-Nr.: 19-2152, Projekt Nr. ANJF: 19033**

**Schlussbericht und Fotodokumentation**

16. Februar 2021

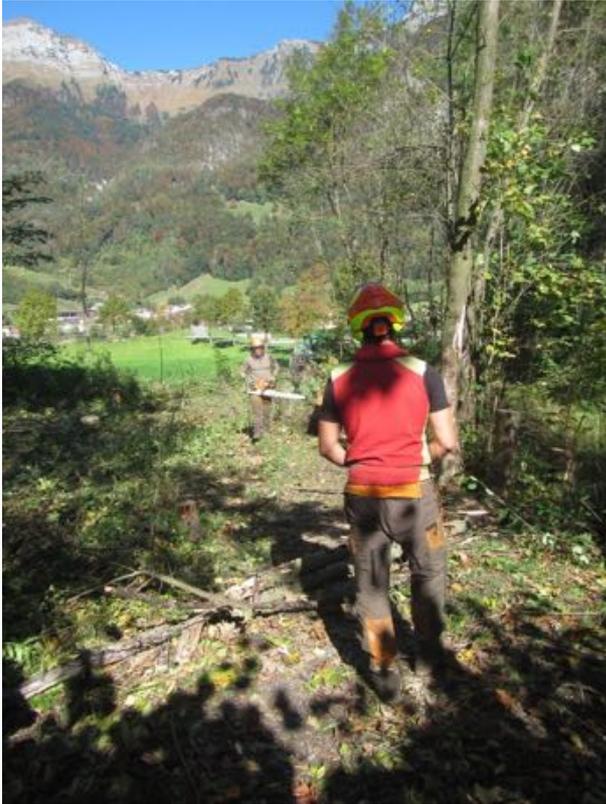
Holzschlag durch das Forstrevier Walenstadt-Berschis schafft Platz für den Einsatz der Baumaschinen und bringt Licht in den Bereich des Aufstaus hinter dem neuen Querdamm (17.10.2019)

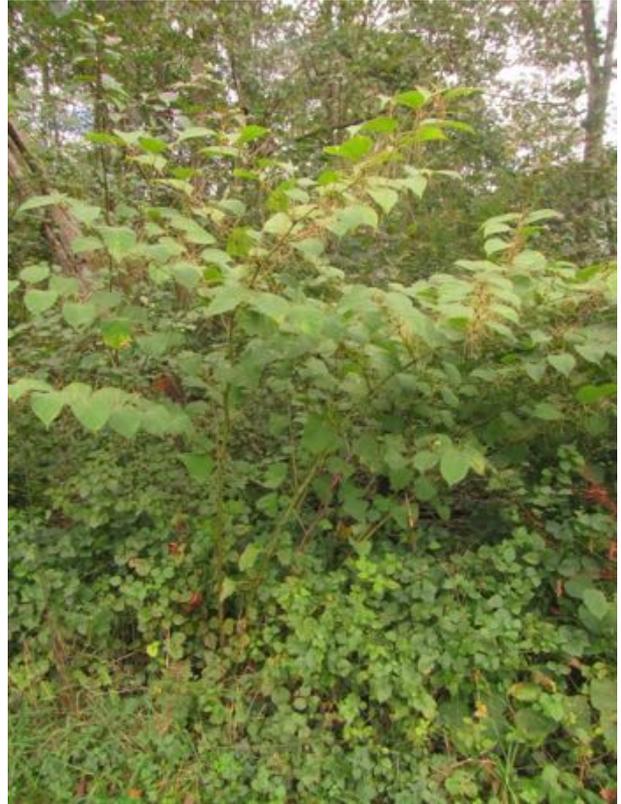
Im Rahmen der Bauarbeiten wurde ein Standort des Asiatischen Staudenknöterichs sorgfältig entfernt: Grüngut in KVA, Aushubmaterial (15.7 t) in Inertstoffdeponie Mürli AG, Walenstadt (08.10.2019)

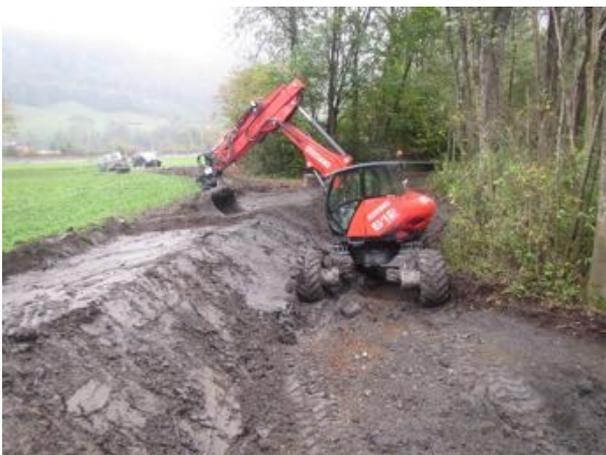
Ausbildung eines zum Landwirtschaftsland hin flach auslaufenden Dammes im neu aufgestauten Bereich durch die Marty Bauleistungen AG, Azmoos (28.10.2019)

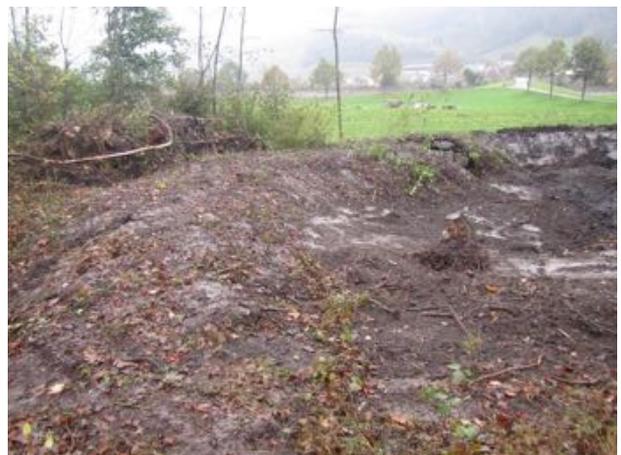
Neuer Querdamm mit Wehr im Hintergrund staut wiederum Wasser an und schafft Auenstandorte (28.10.2019)

Ca. 30 bis 40 m unterhalb des bestehenden Querdammes wurde ein zusätzlicher Querdamm gebaut. Das bestehende Wehr wurde entsprechend verschoben. Das Schüttmaterial für den neuen Querdamm und den Längsdamm zum Landwirtschaftsland (OK 432.20 m ü.M.) wurde vor Ort gewonnen. Im Rückraum des neuen Querdammes entstand so eine neue Stillwasserfläche. Der bestehende Fussweg wurde auf dem alten Querdamm beibehalten.

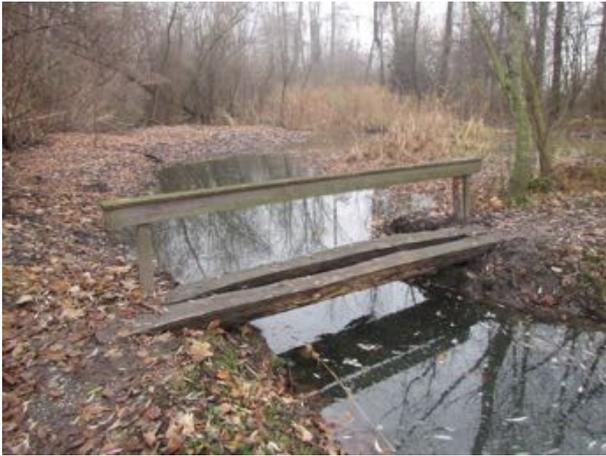
Der Fussweg wird weiterhin im Bereich des alten Querdammes geführt. Der Handlauf wurde instand gestellt (05.12.2019)

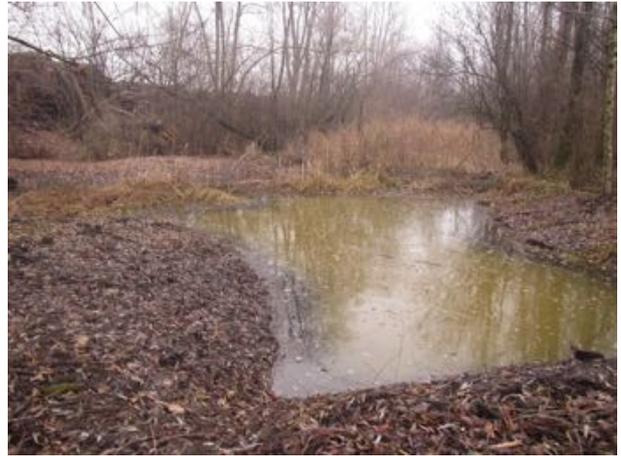
Neu geschaffener Nassstandort durch Baggerung und seitliches Anlegen im verlandeten Bereich oberhalb des alten Querdammes (05.12.2019)

Hinter dem alten Querdamm wurden durch Umlagerung von Verlandungssedimenten neue Nassbiotope geschaffen, die v.a. wieder den Amphibien Lebensraum bieten sollen. Gleichzeitig wurde im oberen Teil des Altlaufes ein

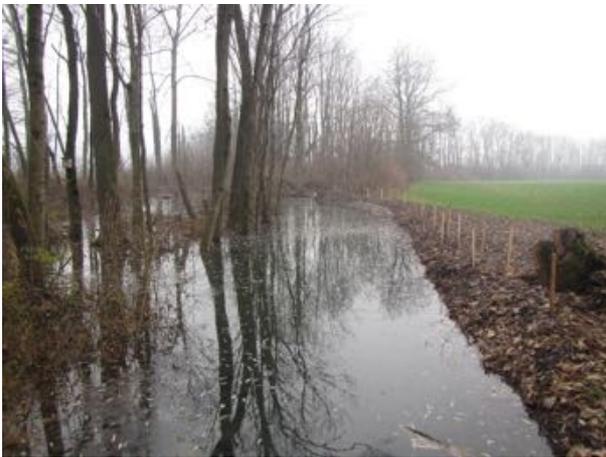
Bepflanzung des neuen Dammes zum Landwirtschaftsland mit standortgerechten Sträuchern und Kleinbäumen (05.12.2019)

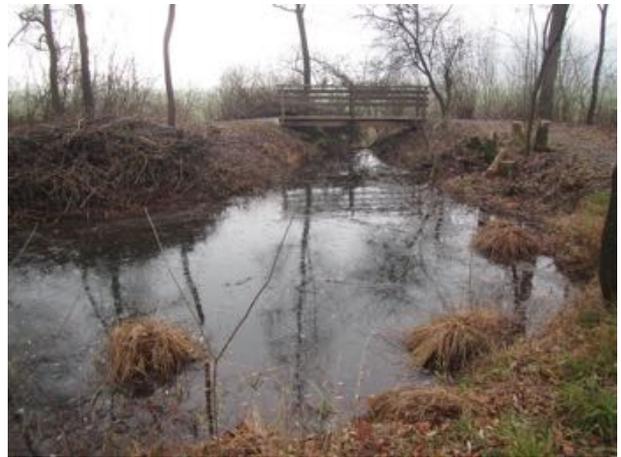
Der Bereich vor dem Wehr zum Hintergraben ist wieder vollständig eingestaut (05.12.2019)

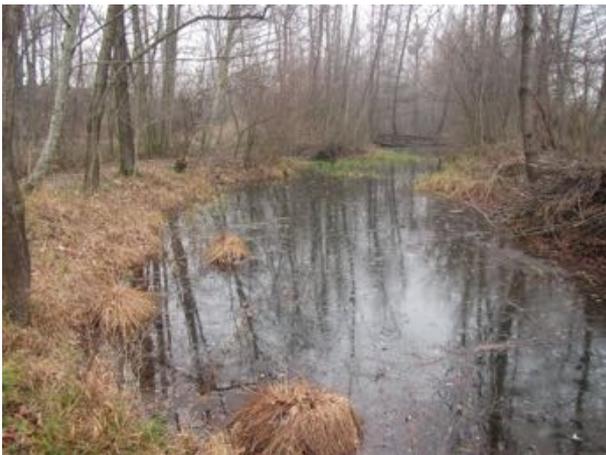
Auch die nicht verlandeten Zonen oberhalb des alten Querdammes werden wieder eingestaut und somit typischer Auenlebensraum (05.12.2019)

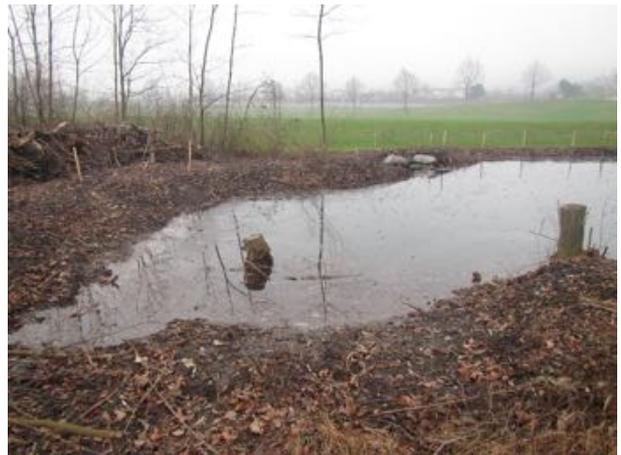
Maximaler Einstau hinter dem neuen Querdamm (05.12.2019)

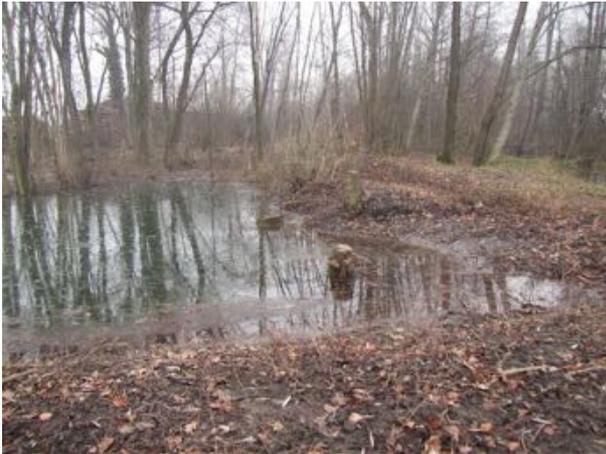
Auch hinter dem neuen Querdamm entstehen wertvolle Auen-Lebensräume. In Bachnähe werden diese künftig schneller, in bachferneren Bereichen langsamer verlanden (05.12.2019)

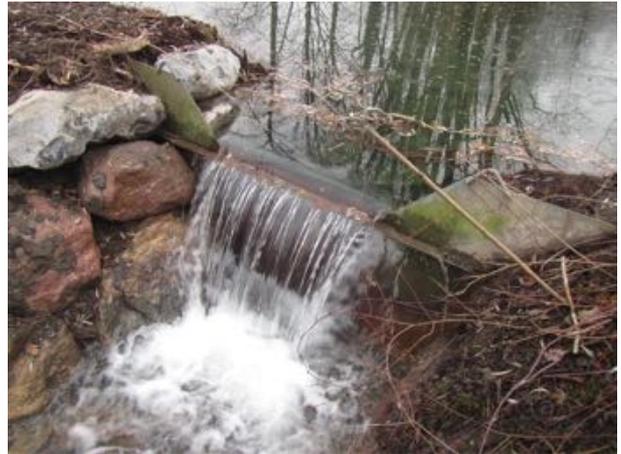
Das bestehende Wehr wurde höhengleich versetzt und mit neuen Eichenbohlen versehen (05.12.2019)

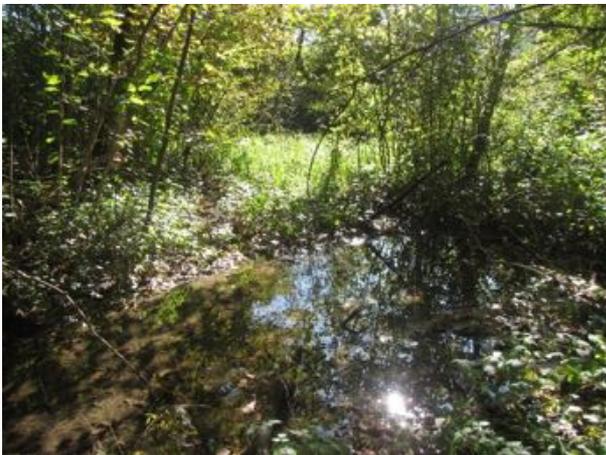
Verlandeter Zulauf zu Senke im Altlauf Berschnerbach vor Baubeginn (17.10.2019)

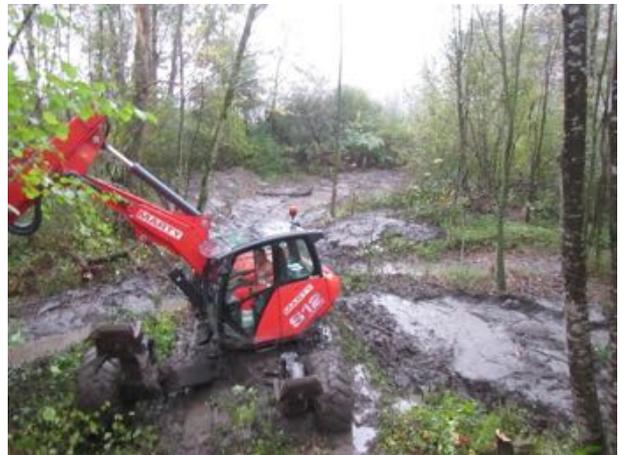
Freilegen des Zulaufs mittels Schreitbagger (29.10.2019)

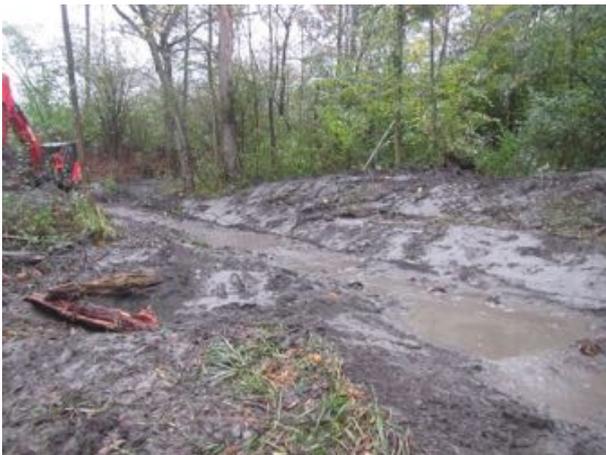
Ausbildung einer flachen, ca. 2-2.5 m breiten Mulde. Verlandungssedimente (Silt und Sand) werden direkt zu beiden Seiten angelegt (29.10.2019)

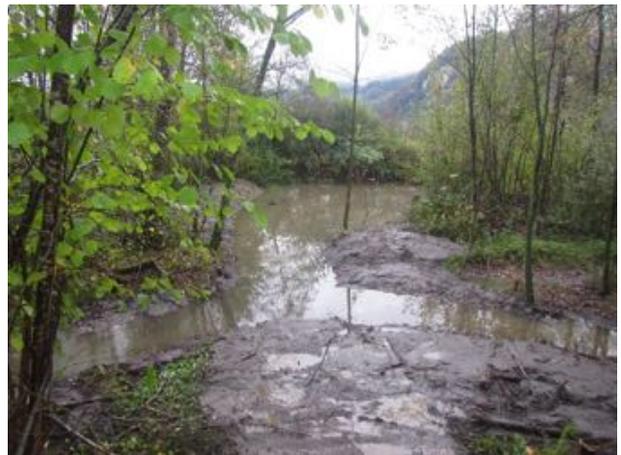
Bachlauf Berschnerbach im Vordergrund mit vollständig gefüllter Senke im Hintergrund (30.10.2019)

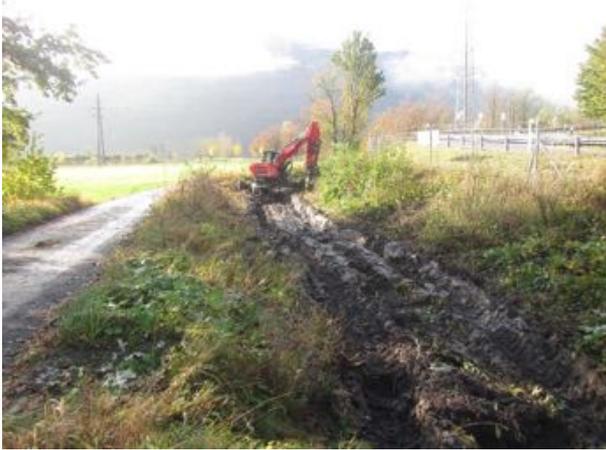
Nachgraben der stark verlandeten Verbindung zum Entsumpfungskanal im Unterlauf; Ziel: ca. 1 m breite Niederwasserrinne; Aushubmaterial (38 m<sup>3</sup>) wurde auf Deponie geführt, (31.10.2019)

verlandeter Zulauf zu einer bestehenden Senke (Amphibienweiher) durch Umlagerung von Material wieder freigelegt. Auch hier steht die Amphibienförderung im Vordergrund. Im untersten Bachabschnitt zwischen Altlauf und Entsumpfungskanal wurde der verlandete Bereich nachgebaggert und das angefallene Aushubmaterial auf eine Deponie geführt.

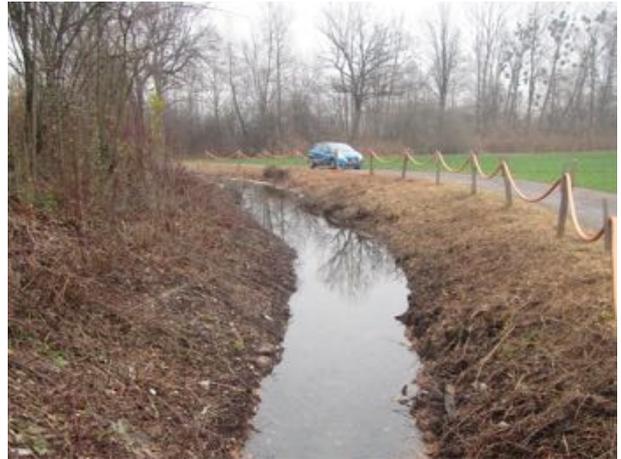
Verbindung zum Entsumpfungskanal führt wieder Wasser (05.12.2019)

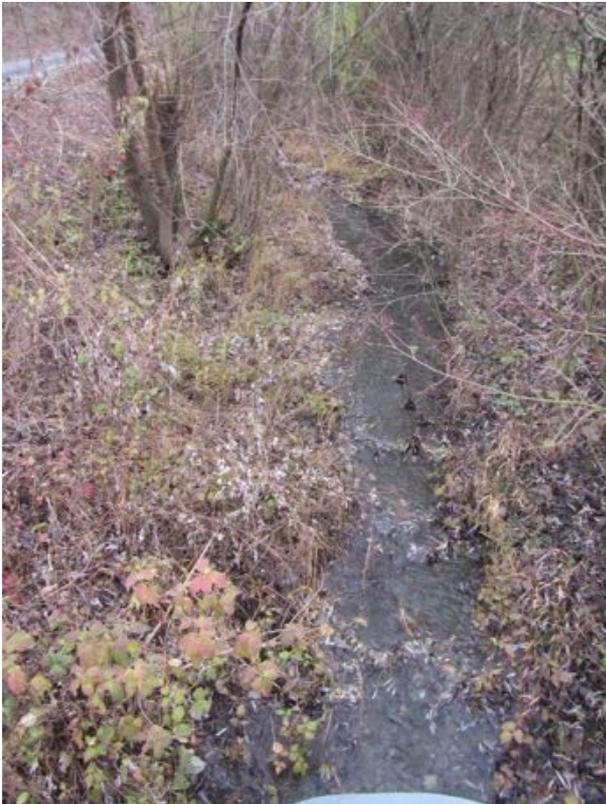
Im unteren Teil der Verbindung zum Entsumpfungskanal sollte v.a. die Gehölzpflege intensiviert werden. (05.12.2019)

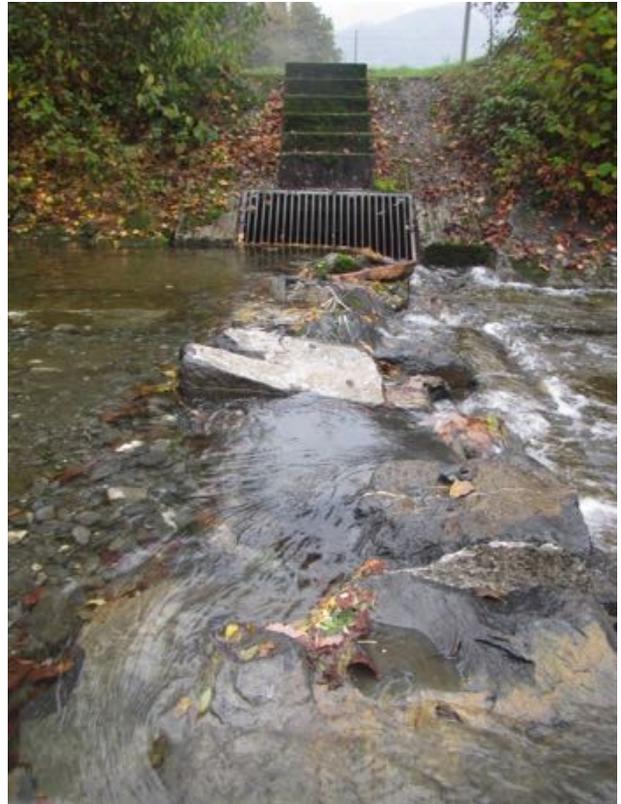
Umbau im Bereich der seitlichen Entnahme am Neulauf Berschnerbach: Durch das Einbringen von höheren Steinen springt die Entnahme früher an und garantiert einen kontinuierlichen Wasserfluss in den Altlauf (28.10.2019).

Durch den Einbau einiger höherer Steine im Bereich der ehemaligen Sohlentnahme wurde der Wasserspiegel bei der seitlichen Entnahme leicht angehoben. Somit springt diese auch bei Niederwasser an und gewährleistet im Altlauf über das gesamte Jahr einen kontinuierlichen Wasserfluss.

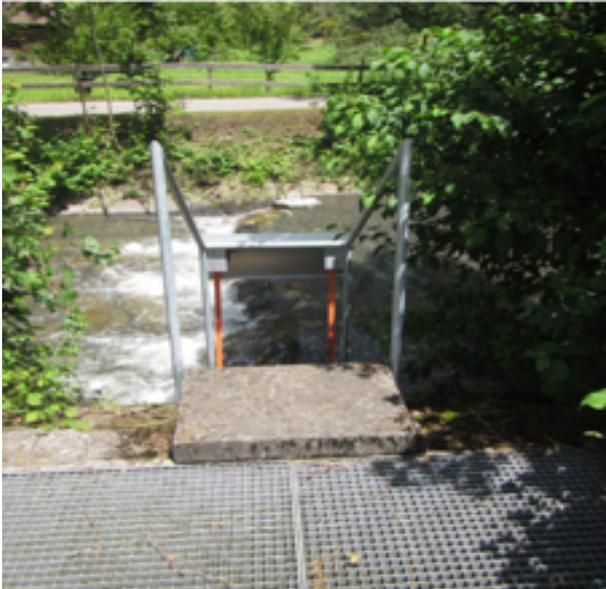
Neues Geländer beim Abgang für sicheres Arbeiten bei der seitlichen Wasserentnahme (19.06.2020)

Das Bauamt Walenstadt betreut die seitliche Entnahme indem sie den Rost regelmässig von Laub und Eis befreit, die Schieberanlage unterhält und auch periodisch Geschiebe in den Kammern des Dosierwerkes entfernt. Um die Sicherheit für die Mitarbeiter während den Arbeiten beim Rost zu verbessern, wurde bei der bestehenden Treppe ein Geländer und eine Hebevorrichtung montiert.

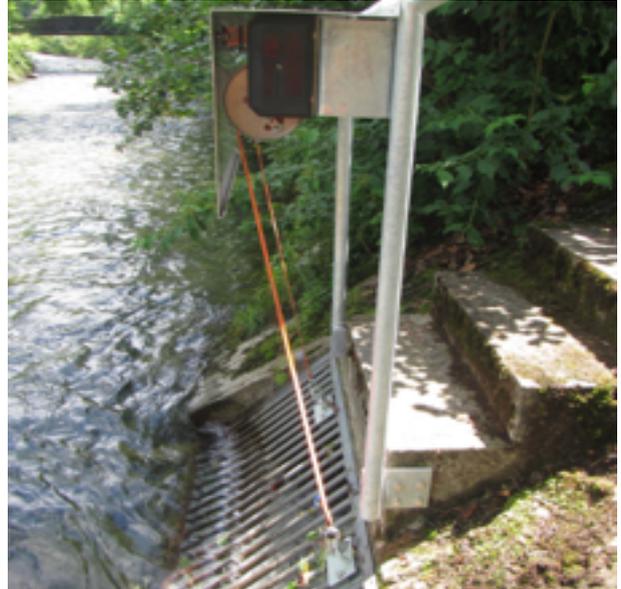
Hebevorrichtung für einfacheres Anheben des Rostes bei erhöhtem Laubanfall oder Eisbildung (19.06.2020)

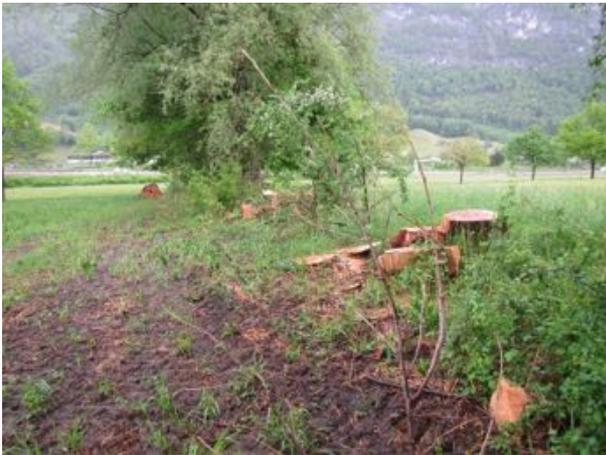
Entfernung der hochstämmigen, nicht heimischen Hybridpappeln in der Baumhecke auf Parz. Nr. 999 (29.04.2020)

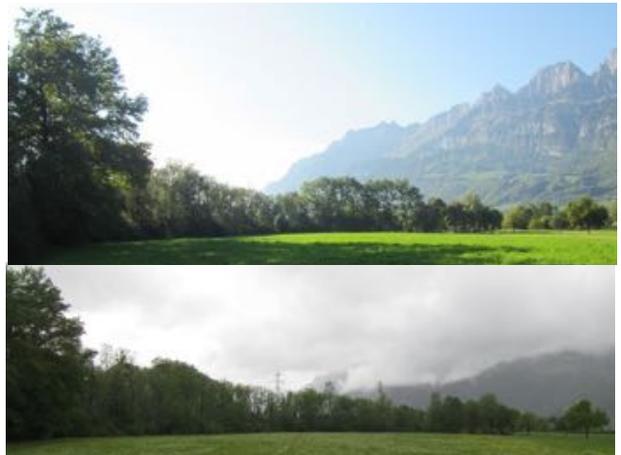
Blick vom Holzlagerplatz OG Berschis Richtung Westen mit Hybridpappeln oben (13.09.2018) und ohne unten (29.04.2020)

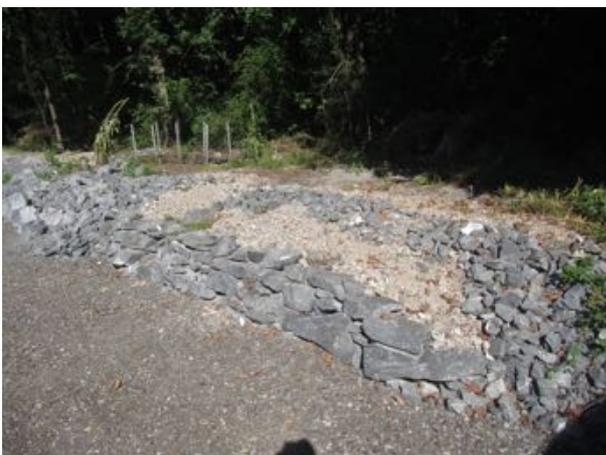
Neue Strukturen für Kleintiere, insbesondere Zauneidechse am Waldrand Südosten des Schutzgebietes (25.08.2020)

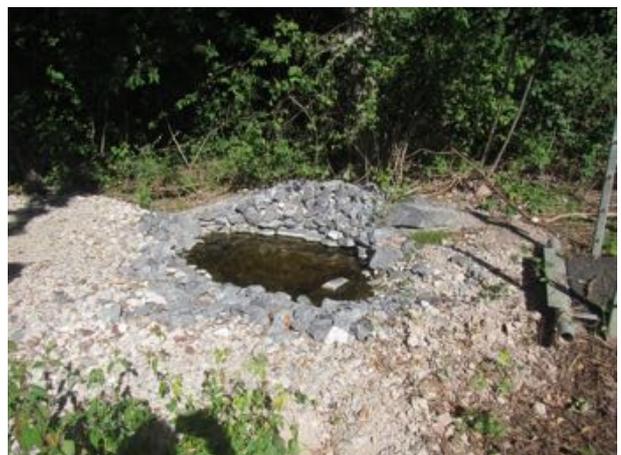
Neuer Folienweiher mit vier adulten Gelbbauchunken (25.08.2020)
